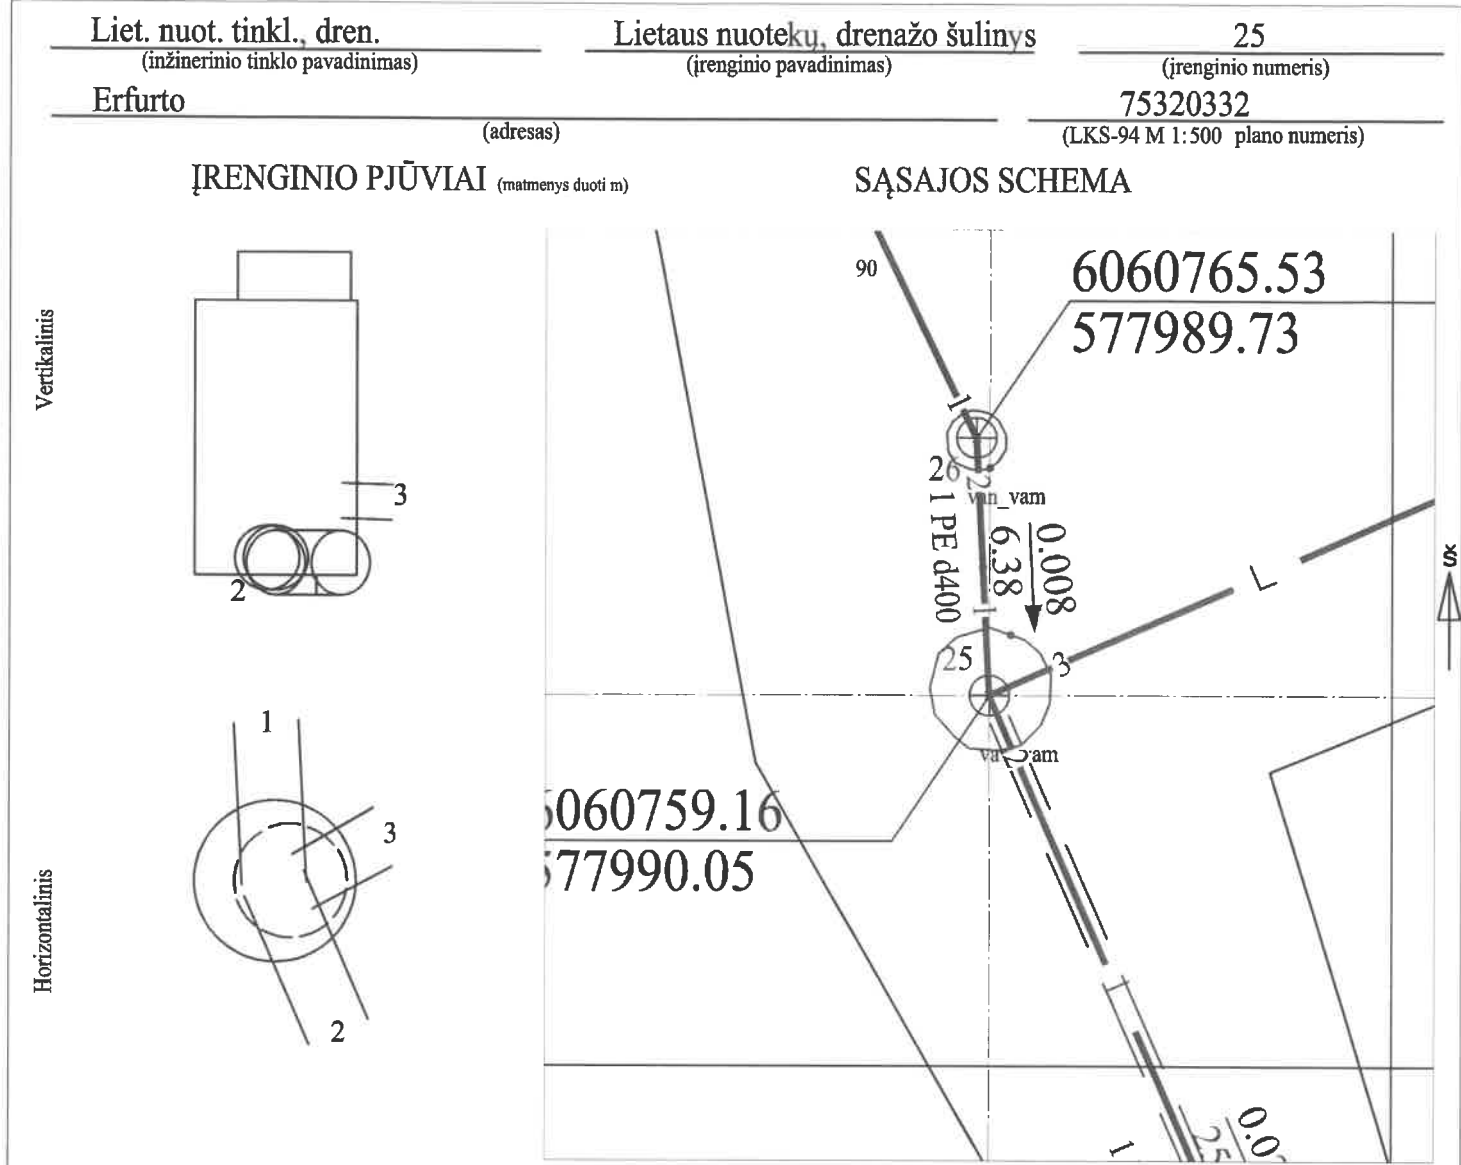
| Pavadinimas | | Medžiaga | Skersmuo arba matm., mm | | Atstumas nuo dangčio, m | | Altitudė | Lipynės: 11<br>(medžiaga, kiekis)<br>Ar yra vandens? Ne<br>Ar yra dujų? Ne<br>Pastabos:<br>X = 6060759.16; Y = 577990.05 | |
| Dangtis | | ket | 650 | | | | 126.83 | | |
| Dugnas | | bet | 3000 | | 3.25 | | 123.58 | Objektas: | |
| Vamzdžiai | Nr. 1 | PE | Išorinis | 400 | Viršus | | | | |
| | | | Vidinis | | Apačia | 3.40 | 123.43 | | |
| | Nr. 2 | PVC | Išorinis | 500 | Viršus | | | | |
| | | | Vidinis | | Apačia | 3.45 | 123.38 | | |
| | Nr. 3 | PVC | Išorinis | 200 | Viršus | | | | |
| | | | Vidinis | | Apačia | 3.35 | 123.48 | | |
