## SASAJOS SCHEMA

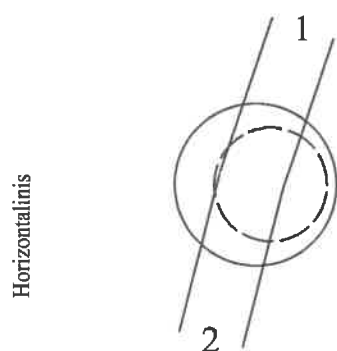
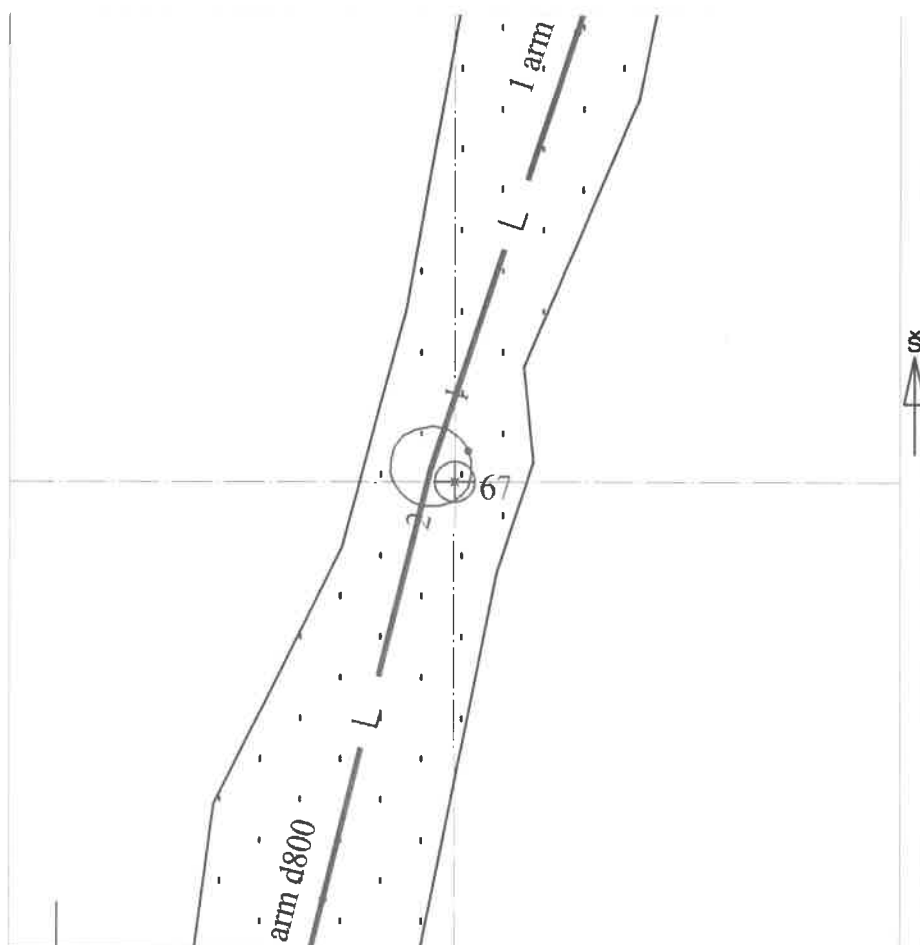
| Pavadinimas | | Medžiaga | Skersmuo arba matm., mm | | Atstumas nuo dangčio, m | | Altitudė |
|---|---|---|---|---|---|---|---|
| Dangtis | | ket | 700 | | | | 103.42 |
| Dugnas | | bet | 2000 | | 7.31 | | 96.11 |
| Vamzdžiai | Nr. 1 | arm | Išorinis | 800 | Viršus | 7.28 | 96.14 |
| | Nr. 2 | arm | Išorinis | 800 | Viršus | 7.31 | 96.11 |

Lipynės: 18 met. laipt.

Ar yra vandens? Ne

Ar yra dujų? Ne
