## SASAJOS SCHEMA

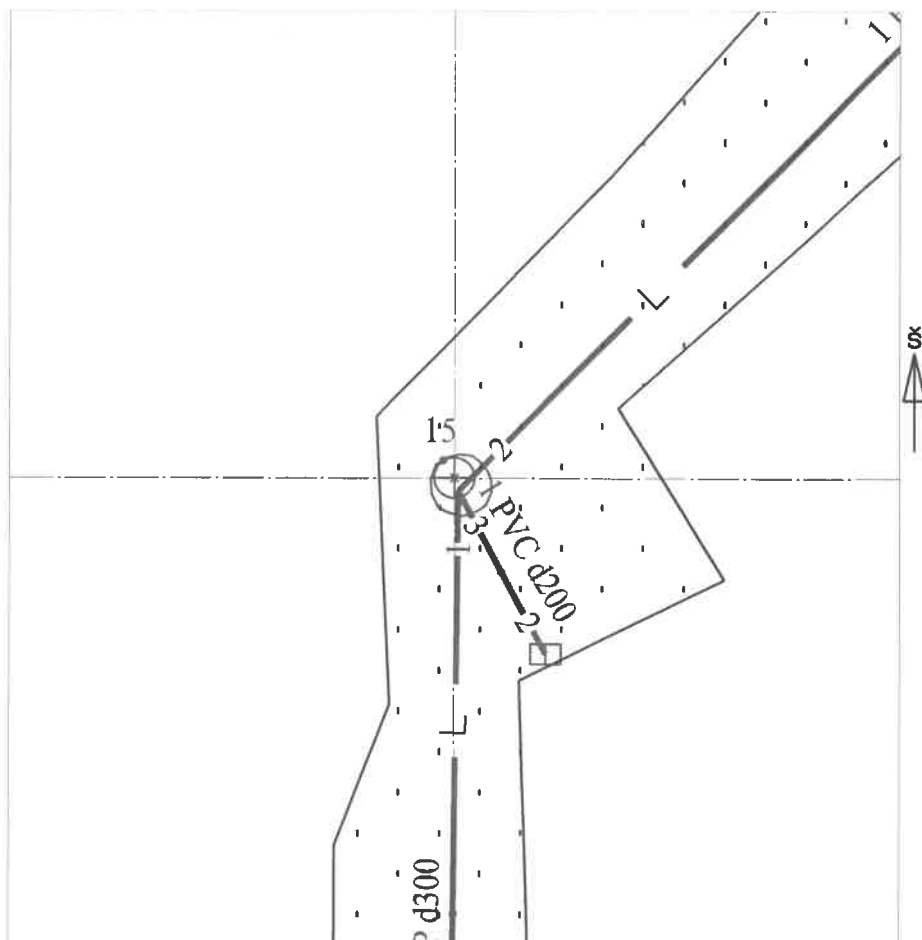
| Pavadinimas | | Medžiaga | Skersmuo arba matm., mm | | Atstumas nuo dangčio, m | | Altitudė |
|---|---|---|---|---|---|---|---|
| Dangtis | | ket | 700 | | | | 105.95 |
| Dugnas | | bet | 1500 | | 1.82 | | 104.13 |
| Vamzdžiai | Nr. 1 | PP | Išorinis | 300 | Viršus | | |
| | | | Vidinis | | Apačia | 1.79 | 104.16 |
| | Nr. 2 | PP | Išorinis | 300 | Viršus | | |
| | | | Vidinis | | Apačia | 1.82 | 104.13 |
| | Nr. 3 | PVC | Išorinis | 200 | Viršus | | |
| | | | Vidinis | | Apačia | 1.65 | 104.30 |

Lipynės: 5 met. laipt.  
(medžiaga, kiekis)

Ar yra vandens? Ne

Ar yra dujų? Ne
