**Lietaus nuotekų, drenažo šulinys**  
(įrenginio pavadinimas)

56  
(irenginio numeris)  
75330135  
(LKS-94 M 1:500 plano numeris)

**ĮRENGINIO PJŪVIAI** (matmenys duoti m)

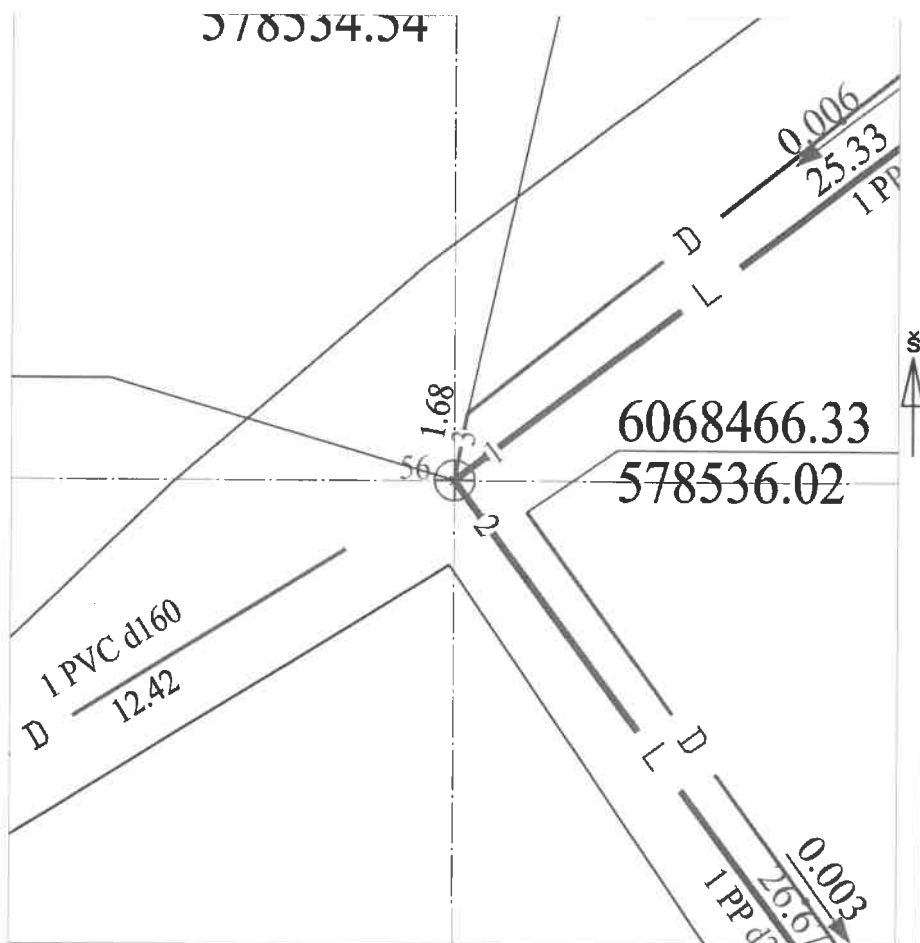
## Horizontalis

| Pavadinimas | | Medžiaga | Skersmuo arba<br>matm., mm | | Atstumas nuo dangčio, m | | Altitudė |
|---|---|---|---|---|---|---|---|
| Dugnas | | bet | 1000 | | 1.69 | | 194.16 |
| Vamzdžiai | Nr. 1 | PP | Išorinis | 250 | Viršus | | |
| | | | Vidinis | | Apačia | 1.83 | 194.02 |
| | Nr. 2 | PP | Išorinis | 250 | Viršus | | |
| | | | Vidinis | | Apačia | 1.85 | 194.00 |
| | Nr. 3 | PVC | Išorinis | 110 | Viršus | | |
| | | | Vidinis | | Apačia | 1.51 | 194.34 |
