## SASAJOS SCHEMA

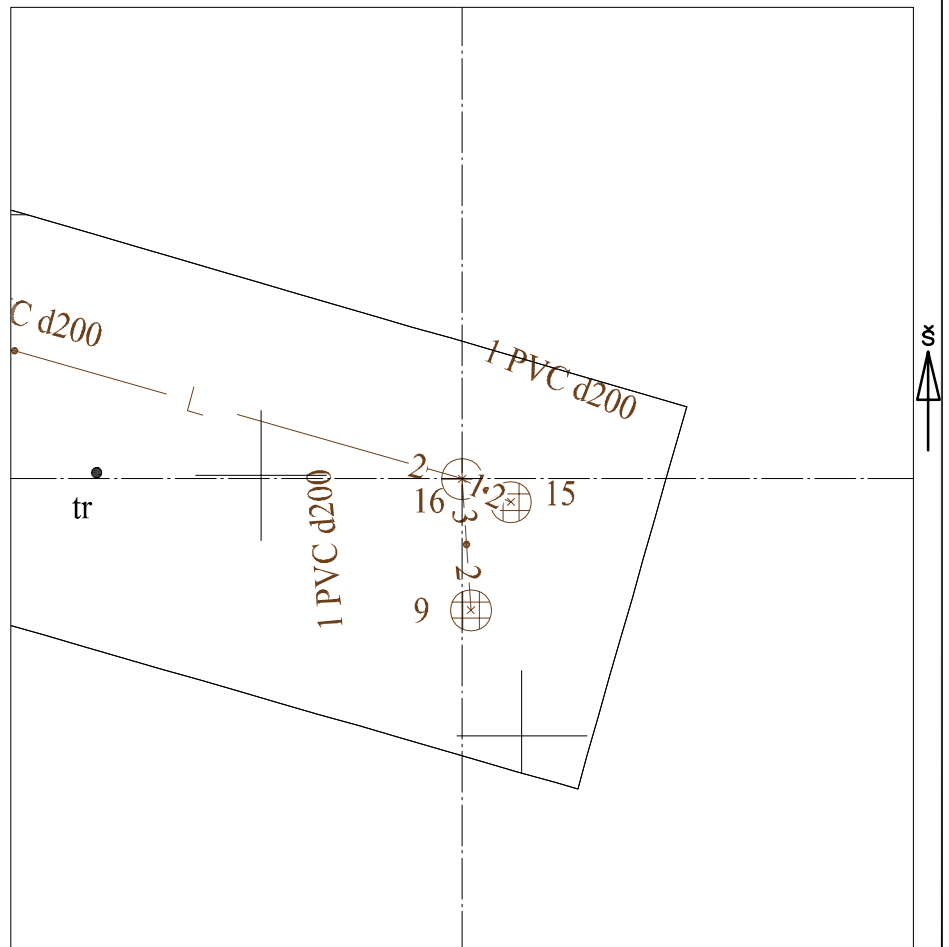
| Pavadinimas | Medžiaga | Skersmuo arba matm., mm | | Atstumas nuo dangčio, m | | Altitudė | |
|---|---|---|---|---|---|---|---|
| Dangtis | ket | 425 | | | | 175.19 | |
| Dugnas | plastm. | 425 | | 1.14 | | 174.05 | |
| Nr. 1 | PVC | Išorinis | 200 | Viršus | | | |
| | | Vidinis | | Apačia | 1.23 | 173.96 | |
| | Nr. 2 | PVC | Išorinis | 200 | Viršus | | |
| | | | Vidinis | | Apačia | 1.24 | 173.95 |
| | Nr. 3 | PVC | Išorinis | 200 | Viršus | | |
| | | | Vidinis | | Apačia | 1.23 | 173.96 |
