(irenginio pavadinimas)

(irenginio numeris)

75330231

IRENGINIO PJŪVIAI (matmenys duoti m)

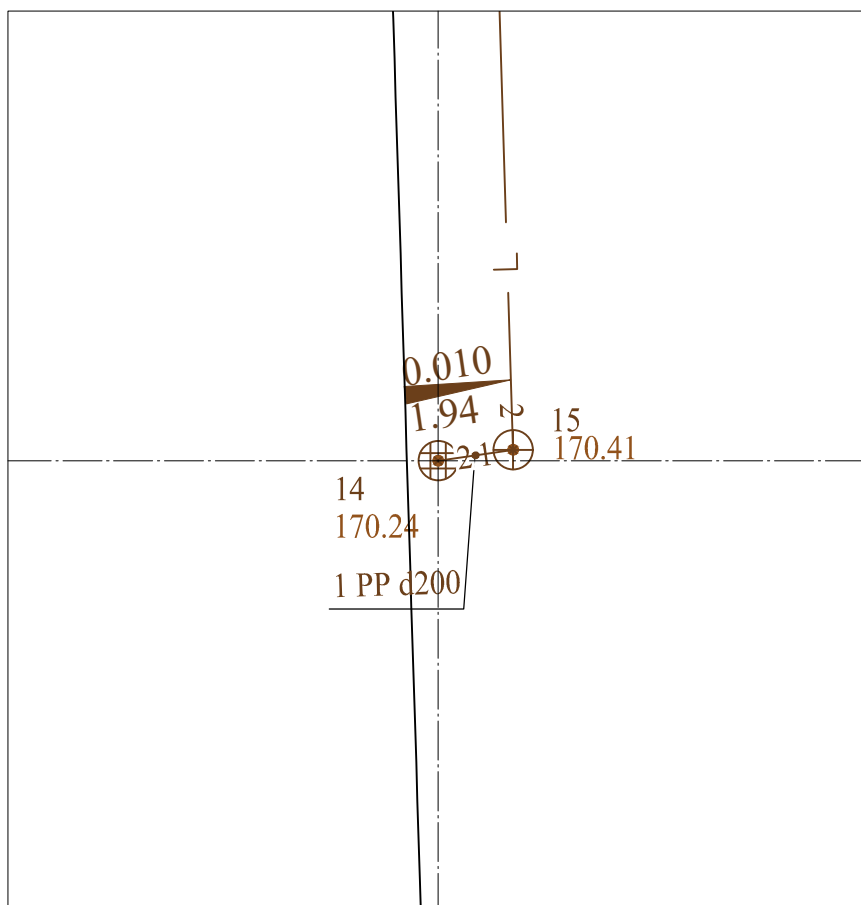
## SASAJOS SCHEMA

## Vertikalinis

## Horizontalis

| Pavadinimas | | Medžiaga | | Skersmuo arba matm., mm | | Atstumas nuo dangčio, m | | Altitudė | | Lipynės: - _____<br>(medžiaga, kiekis) | |
|---|---|---|---|---|---|---|--|---|---|---|--|
| Dangtis | | ket | | 650 | | | | 170.24 | | Ar yra vandens? <u>Ne</u> | |
| Žemė | | tr | | | | 0.00 | | 170.24 | | Ar yra dujų? <u>Ne</u> | |
| Sienos | | glžb | | | | | | | | Pastabos: | |
| Lubos | | glžb | | 0.30 | | | | 169.07 | | X = 6067204.58; Y = 577667.38 | |
| Dugnas | | glžb | | 1000 | | 1.37 | | 168.87 | | | |
| | Nr. 2 | PP | Išorinis | | 200 | Viršus | | 0.78 | 169.46 | | |
| | | | Vidinis | | | Apačia | | 0.98 | 169.26 | | |
