## IRENGINIO PJŪVIAI (matmenys duoti m)

## SASAJOS SCHEMA

siurblinė

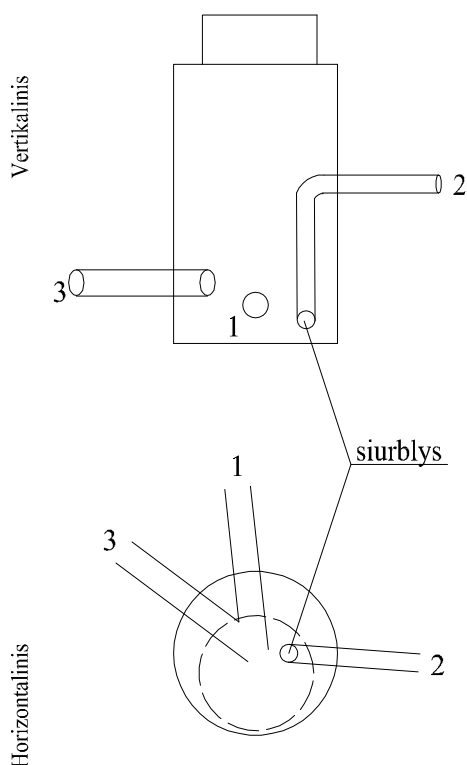
| Pavadinimas | | Medžiaga | Skersmuo arba<br>matm., mm | | Atstumas nuo dangčio, m | | Altitudė |
|---|---|---|---|---|---|---|---|
| Dangtis | | ket | 650 | | | | 179.26 |
| Lubos | | glžb | 1500 | | 0,72 | | 178.54 |
| | | | Vidinis | | Apačia | 4.13 | 175.13 |
| | | | Vidinis | | Apačia | 2.68 | 176.58 |
| | | | Vidinis | | Apačia | 3.86 | 175.40 |

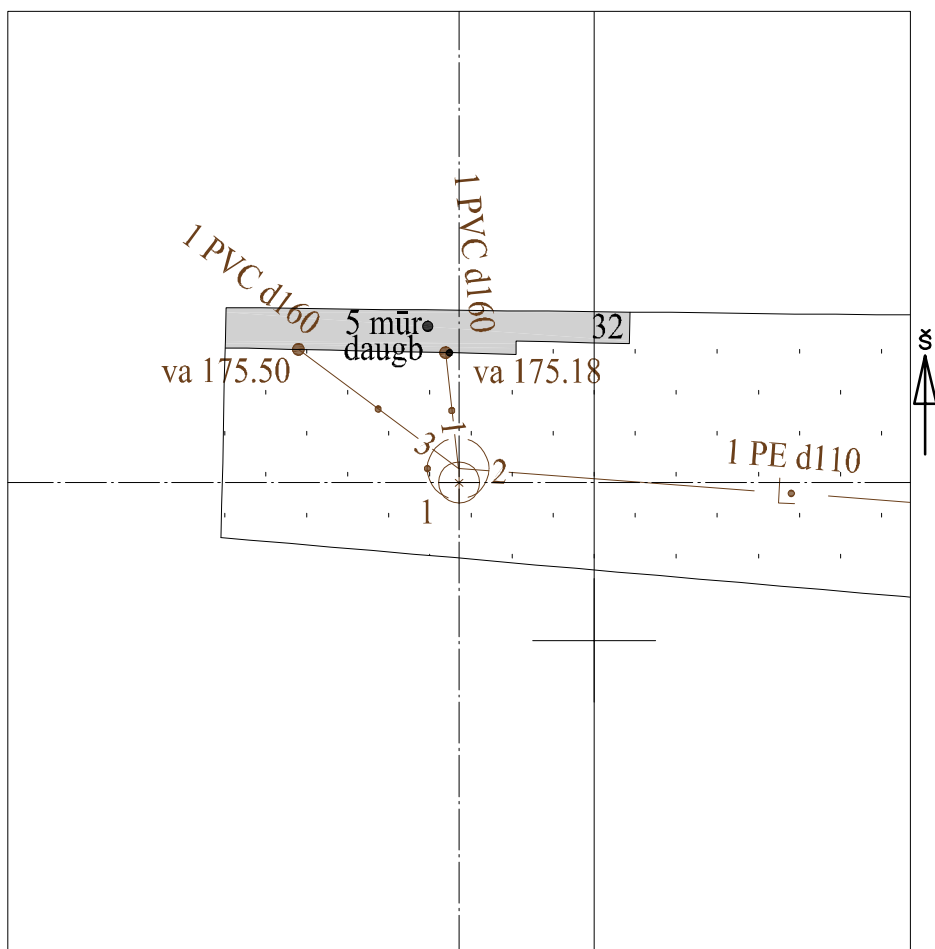
| Pavadinimas | | Medžiaga | Skersmuo arba<br>matm., mm | | Atstumas nuo dangčio, m | | Altitudė |
|---|---|---|---|---|---|---|---|
| | Nr. 1 | PVC | Išorinis | 160 | Viršus | | |
| | Nr. 2 | PE | Išorinis | 110 | Viršus | | |
| | Nr. 3 | PVC | Išorinis | 160 | Viršus | | |
