Liet. nuot. tinkl., dren.  
(inžinerinio tinklo pavadinimas)

Lietaus nuotekų, drenažo šulinys  
(įrenginio pavadinimas)

Vilniaus apskr., Vilniaus m., Pašilaičių sen., J. Baltrušaičio g.11  
(adresas)

ĮRENGINIO PJŪVIAI (matmenys duoti m)

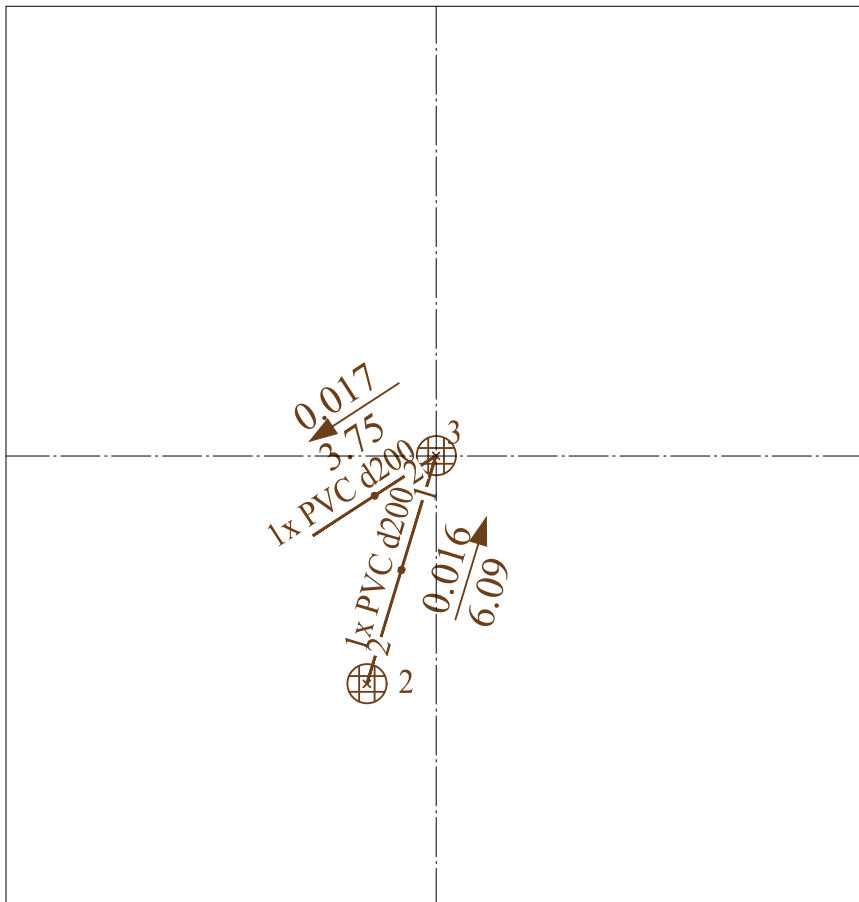
SĄSAJOS SCHEMA

| Pavadinimas | | Medžiaga | Skersmuo arba matm., mm | | Atstumas nuo dangčio, m | | Altitudė | Lipynės: _____<br>(medžiaga, kiekis)<br><br>Ar yra vandens? <u>Ne</u><br><br>Ar yra dujų? <u>Ne</u><br><br>Pastabos:<br><br>X = 6065881.43; Y = 579676.50<br>LAs. 07<br><br>Objektas: _____<br><br>_____ | | |
|---|---|---|---|--|---|---|---|---|---|---|
| Dangtis | Ketus | | 650 | | | | 169.84 | | | |
| Lubos | bet | | 700 | | | | | | | |
| Dugnas | | bet | 700 | | 1.17 | | 168.67 | Vamzdžiai | Matavimus atliko | P. Augūnas<br>(vardas ir pavardė)<br><br>(geodezininko kv.paž.Nr.) |
| Nr. 1 | PVC | Išorinis | 200 | | Viršus | | | | | (parašas) |
| | | Vidinis | | | Apačia | 0.99 | 168.85 | | | |
| Nr. 2 | PVC | Išorinis | 200 | | Viršus | | | | Matavimus atliko | T. Vaičiulis<br>(vardas ir pavardė)<br><br>(geodezininko kv.paž.Nr.) |
| | | Vidinis | | | Apačia | 1.01 | 168.83 | | | |
