14  
(irenginio numeris)

76310270  
(LKS-94 M 1:500 plano numeris)

## SASAJOS SCHEMA

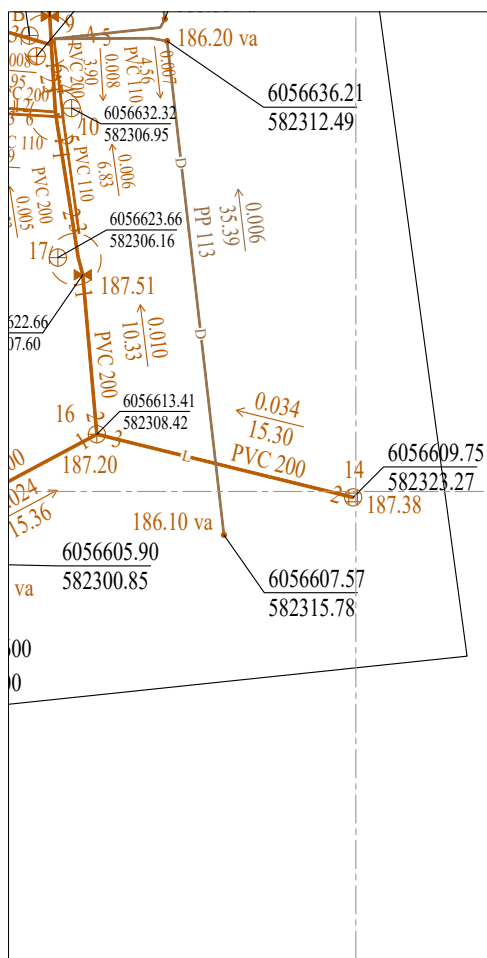
A diagram showing a circular cross-section of a pipe. A rectangular slot is cut into the left side of the pipe. The slot is labeled with the number '2'. A dashed line indicates the width of the slot.

| Pavadinimas | | Medžiaga | Skersmuo arba matm., mm | | Atstumas nuo dangčio, m | | Altitudė | Lipynės: _____<br>nėra<br>(medžiaga, kiekis) | | |
|---|---|---|---|---|---|---|---|---|---|---|
| | Nr. 2 | PVC | Išorinis | 200 | Viršus | | | | | |
| | | | Vidinis | | Apačia | 1.01 | 186.37 | | | |
