Liet. nuot. tinkl., dren.  
(inžinerinio tinklo pavadinimas)

Vilnius, Rodūnios kel. 2

Lietaus nuotekų, drenažo šulinys  
(įrenginio pavadinimas)

ĮRENGINIO PJŪVIAI (matmenys duoti m)

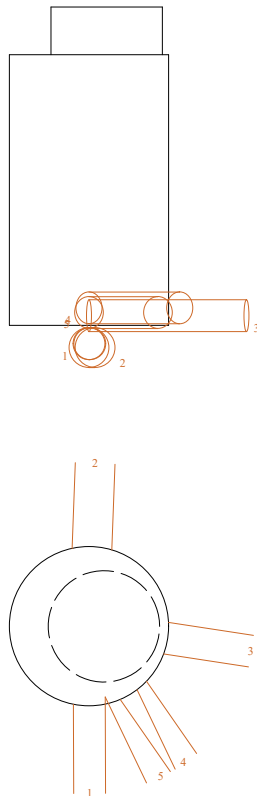
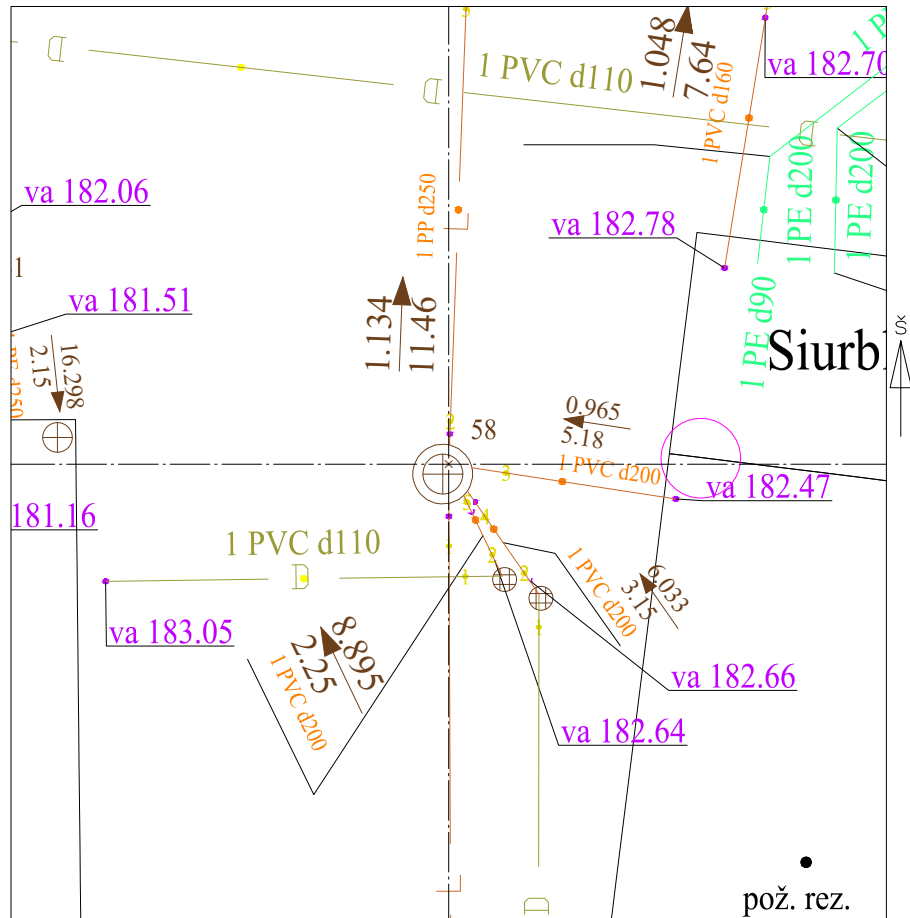
Vertikalinis

Horizontalinis

| Pavadinimas | | Medžiaga | Skersmuo arba<br>matm., mm | | Atstumas nuo dangčio, m | | Altitudė | Lipynės: 7<br>(medžiaga, kiekis)<br>Ar yra vandens? Ne<br>Ar yra dujų? Ne<br>Pastabos:<br>X = 6055857.05; Y = 582584.73<br>Objektas:<br>Vilnius, Rodūnios kel. 2 | | |
|---|---|---|---|---|---|---|---|---|---|---|
| Lubos | | bet | 700 | | 0.76 | | 183.74 | | | |
| Dugnas | | bet | 1500 | | 2.04 | | 182.46 | Matavimų<br>atliko | 10000-630<br>(geodezininko<br>kv.paž.Nr.) | 2022-07-14<br>(data) |
| Vamzdžiai | Nr. 1 | PVC | Išorinis | 200 | Viršus | 2.06 | 182.44 | | | |
| | Nr. 2 | PP | Išorinis | 250 | Viršus | 2.06 | 182.44 | | | |
