Lietaus nuotekų, drenažo šulinys  
(irenginio pavadinimas)

$$\frac{8}{(irenginio\ numeris)}$$

$$\frac{76320128}{(LKS-94\ M\ 1:500\ plano\ numeris)}$$

IRENGINIO PJŪVIAI (matmenys duoti m)

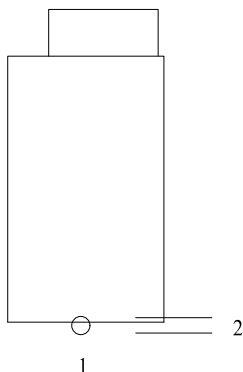
## Vertikalinis

| Pavadinimas | | Medžiaga | Skersmuo arba<br>matm., mm | | Atstumas nuo dangčio, m | | Altitudė | Lipynės: <u>7</u><br>(medžiaga, kiekis) | | |
|---|---|---|---|---|---|---|---|---|---|---|
| Lubos | | glžb | 1000 | | 0.79 | | 107.06 | X = 6063402.75; Y = 581932.46 | | |
| Dugnas | | bet | 1000 | | 2.10 | | 105.75 | | | |

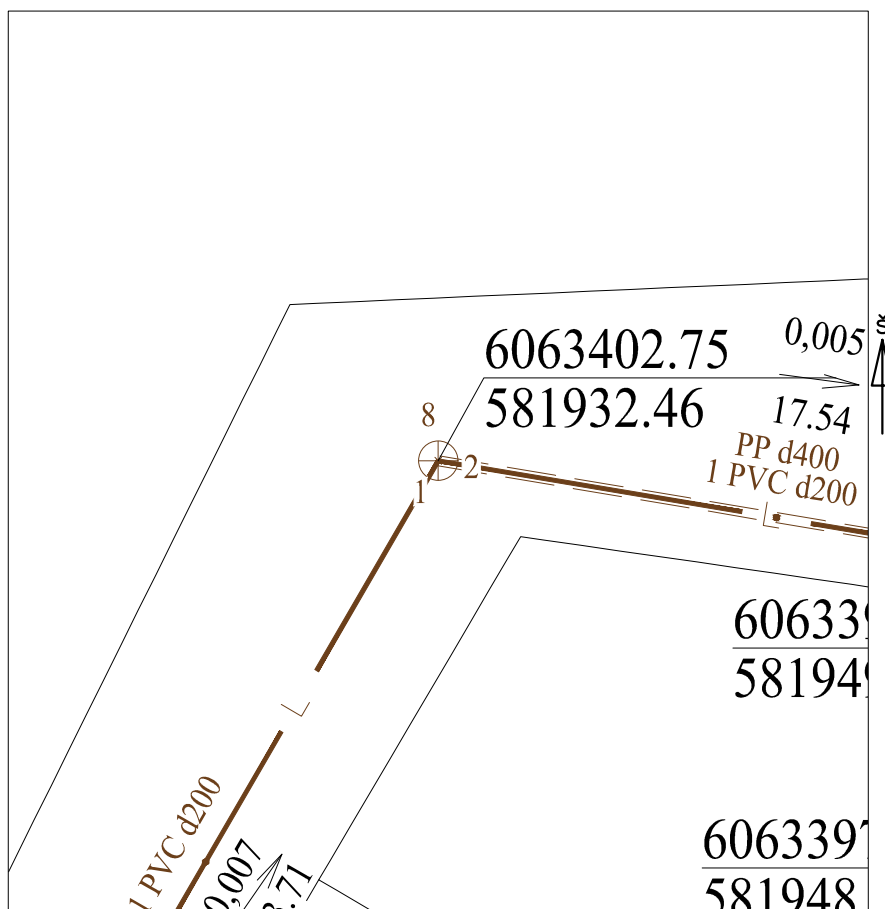
## Horizontalis

| Pavadinimas | | Medžiaga | Skersmuo arba<br>matm., mm | | Atstumas nuo dangčio, m | | Altitudė | Lipynės: <u>7</u><br>(medžiaga, kiekis) | | |
|---|---|---|---|---|---|---|---|---|---|---|
| Vamzdžiai | Nr. 1 | PVC | Išorinis | 200 | Viršus | 2.00 | 105.85 | Objektas: | | |
| | Nr. 2 | PVC | Išorinis | 200 | Viršus | 2.03 | 105.82 | | | |
