76330024  
(LKS-94 M 1:500 plano numeris)

## SASAJOS SCHEMA

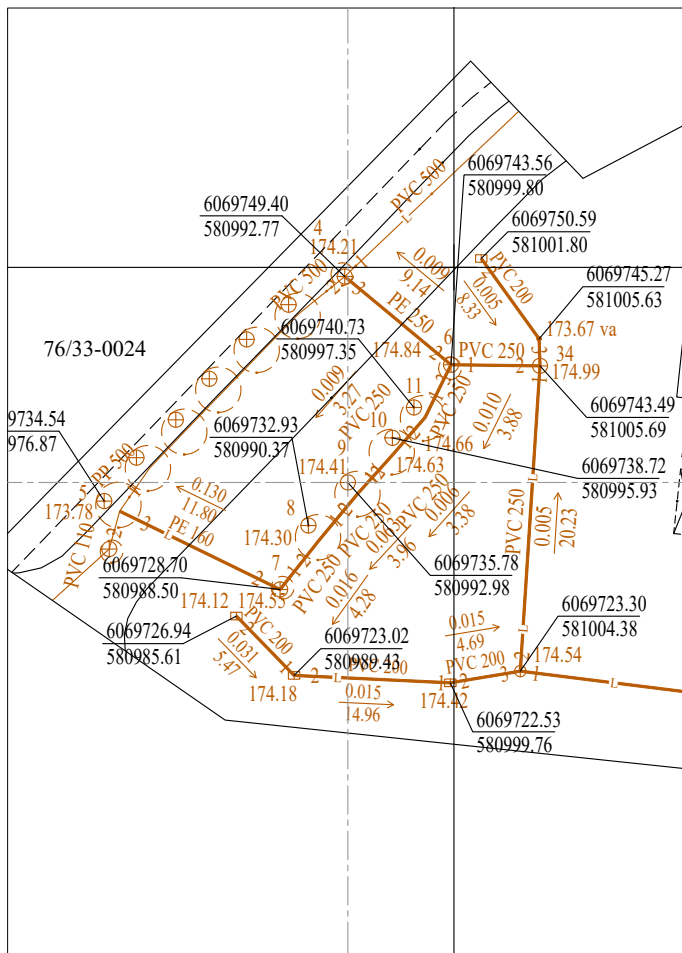
| Pavadinimas | | Medžiaga | Skersmuo arba<br>matm., mm | | Atstumas nuo dangčio, m | | Altitudė | Lipynės: _____ met., 15<br>(medžiaga, kiekis) | | |
|---|---|---|---|---|---|---|---|---|---|---|
| Dangtis | | ket | 670 | | | | 174.41 | Ar yra vandens? _____ Ne | | |
| Žemė | | grunt | | | 0.00 | | 174.41 | Ar yra dujų? _____ | | |
| Dugnas | | bet | 3000 | | 4.18 | | 170.23 | _____ | | |
| Vamzdžiai | Nr. 1 | PVC | Išorinis | 250 | Viršus | | | _____ | | |
| | | | Vidinis | | Apačia | 4.00 | 170.41 | _____ | | |
| | Nr. 2 | PVC | Išorinis | 250 | Viršus | | | _____ | | |
