Liet. nuot. tinkl., dren.  
(inžinerinio tinklo pavadinimas)

Lietaus nuotekų, drenažo šulinys  
(irenginio pavadinimas)

66

Kalvarijų g., Vilnius

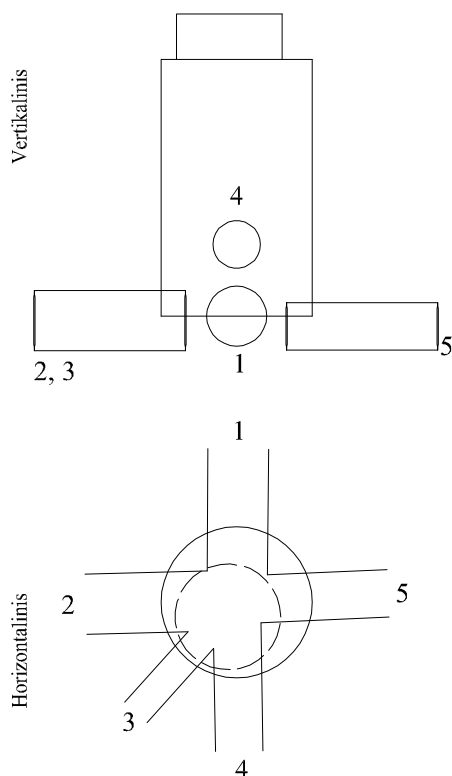
ĮRENGINIO PJŪVIAI (matmenys duoti m)

| Pavadinimas | Medžiaga | Skersmuo arba matm., mm | Atstumas nuo dangčio, m | Altitudė | Lipynės: 2<br>(medžiaga, kiekis) | | |
|---|---|---|---|---|---|--|--|
| Lubos | glžb | 1500 | 0.66 | 122.31 | X = 6065216.99; Y = 582717.44 | | |
| Dugnas | bet | 1500 | 1.78 | 121.19 | | | |

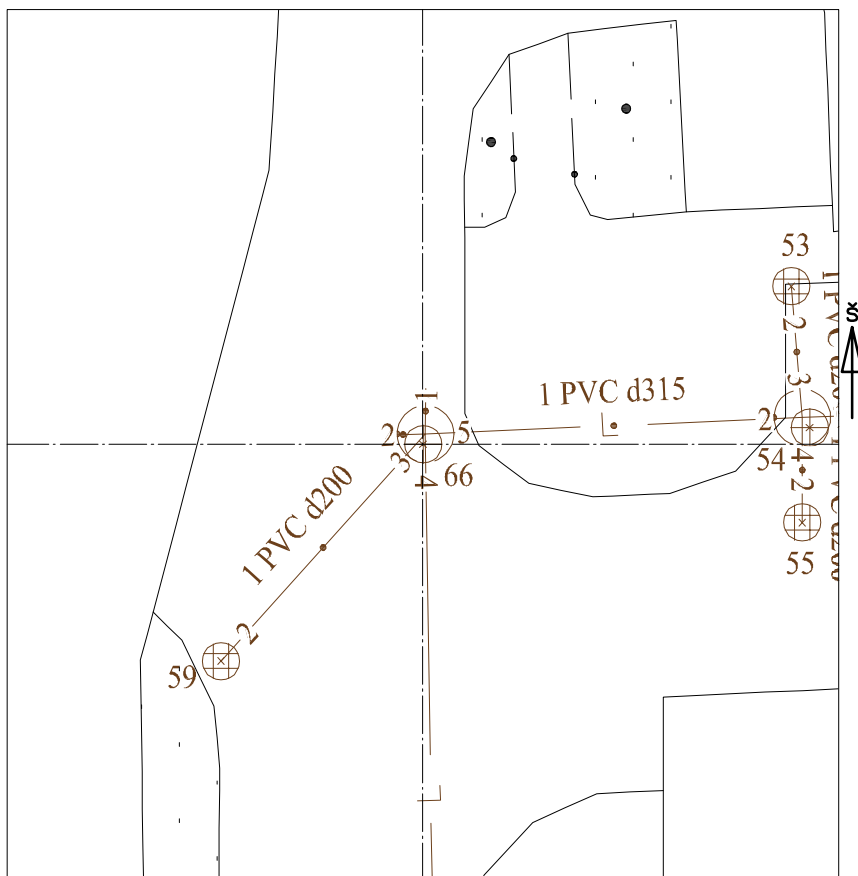
SĄSAJOS SCHEMA

| Pavadinimas | Medžiaga | Skersmuo arba matm., mm | Atstumas nuo dangčio, m | Altitudė | Lipynės: 2<br>(medžiaga, kiekis) | | |
|---|---|---|---|---|---|--|--|
| Vamzdžiai | Nr. 1 | PP | Išorinis 400<br>Vidinis | Viršus<br>Apačia 1.96 | | | |
| | Nr. 2 | PP | Išorinis 400<br>Vidinis | Viršus<br>Apačia 1.98 | | | |
| | Nr. 3 | PVC | Išorinis 200<br>Vidinis | Viršus<br>Apačia 1.76 | | | |
| | Nr. 4 | PVC | Išorinis 315<br>Vidinis | Viršus<br>Apačia 1.57 | | | |
| | Nr. 5 | PVC | Išorinis 315<br>Vidinis | Viršus<br>Apačia 1.98 | | | |
