Nalšios g., Vilniaus m.  
(adresas)

76340169  
(LKS-94 M 1:500 plano numeris)

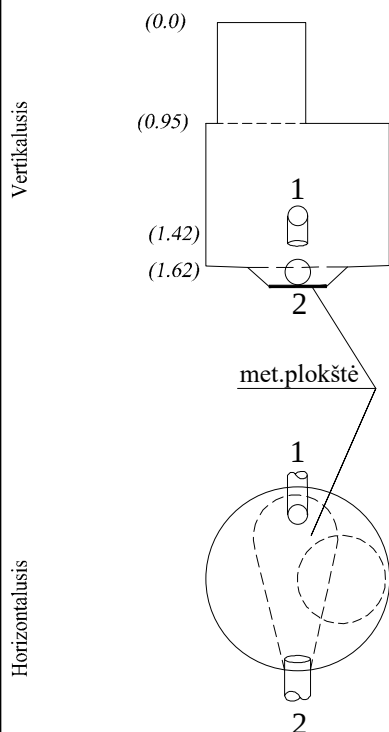
## IRENGINIO PJŪVIAI (matmenys duoti m)

| Lubos | | bet | 1000 | | 0.95 | | 153.02 | | | |
| Dugnas | | bet | 1000 | | 1.62 | | 152.35 | | | |
| | | | Vidinis | | Apačia | 1.31 | 152.66 | | | |
| | | | Vidinis | | Apačia | 1.75 | 152.22 | | | |
