76340170  
(LKS-94 M 1:500 plano numeris)

## IRENGINIO PJŪVIAI (matmenys duoti m)

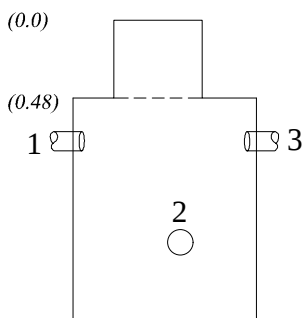
## Vertikalusis

| Lubos | | bet | 1000 | | 0.48 | | 153.27 | X=6072978.78 / Y=582264.85 | | |
| Dugnas | | bet | 1000 | | 1.35 | | 152.40 | | | |

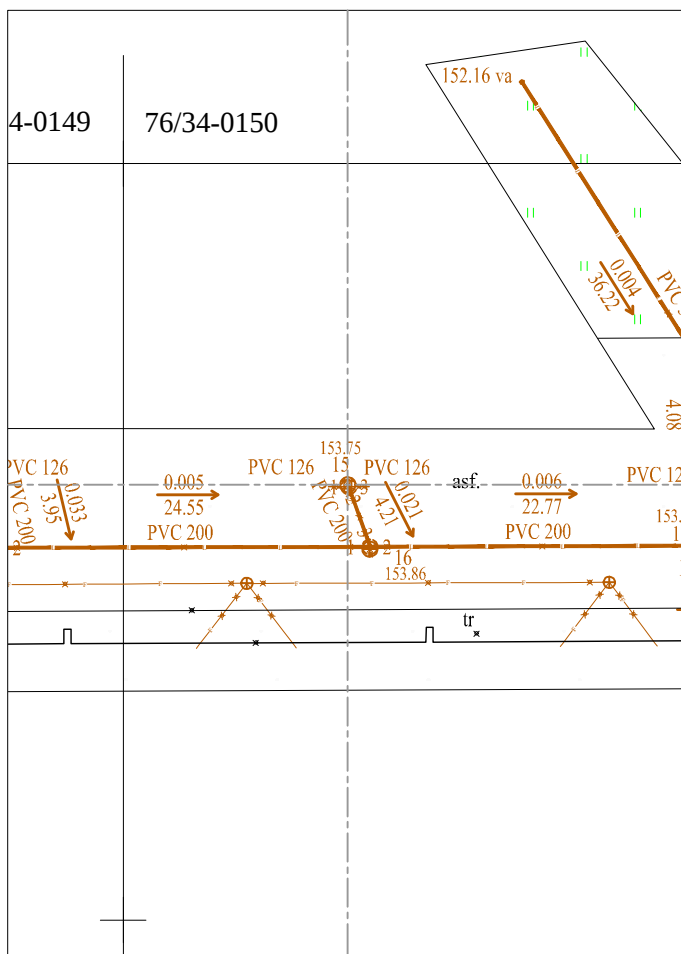
## Horizontalis

| Vamzdžiai | Nr. 1 | PVC | Išorinis | 126 | Viršus | | | | | |
| | | | Vidinis | | Apačia | 0.80 | | 152.95 | | |
| | Nr. 2 | PVC | Išorinis | 200 | Viršus | | | | | |
| | | | Vidinis | | Apačia | 0.89 | | 152.86 | | |
| | Nr. 3 | PVC | Išorinis | 126 | Viršus | | | | | |
| | | | Vidinis | | Apačia | 0.70 | | 153.05 | | |
