Lietaus kanalizacija
(Komunikacija)

šulinys
([renginio pavadinimas])

Kortelė Nr. 74

Dangeručio
(gatvė)

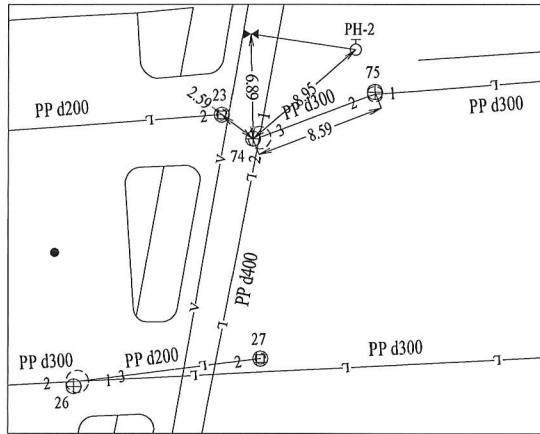
ŠULINIO PJJUVIAI (m.)

Vertikaltasis

Horizontalusis

Pavadinimas	Medžiaga	Diametras	Atstumas nuo dangčio	Altitudė	Lipynes met. 7		
Dangtis	KET	670	—	161.21	(Medžiaga, kiekis)		
Žemė	—	—	0.00	161.21	Ar yra vandens? ----- nėra		
Sienos	BET	—	—	—	Ar yra dujų? ----- nėra		
Dugnas	BET	1500	2.23	158.98	Pastabos: LAS07		
Vamzdžiai	Nr. 1	PP	300	Viršus		UAB "Vilniaus topografija"	
				Apačia	1.88		159.33
	Nr. 2	PP	400	Viršus			
				Apačia	2.47		158.74
	Nr. 3	PP	300	Viršus			
				Apačia	2.32		158.89
	Nr. 4			Viršus			Objektas: Dangeručio g.1
				Apačia			
	Nr. 5			Viršus			Sudarė
