IRENGINIO PJŪVIAI (matmenys duoti m)

## SASAJOS SCHEMA

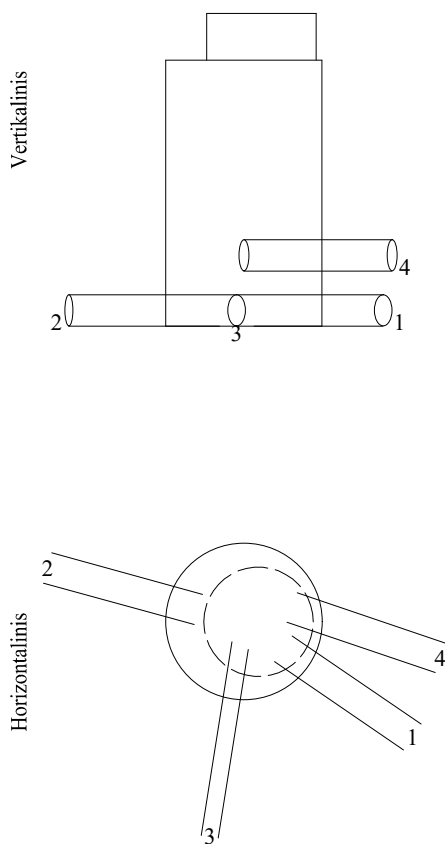
| Dangtis | | ket | 700 | | | | 201.28 | Ar yra vandens? Ne | | |
| Žemė | | grunt | | | 0.00 | | 201.28 | Ar yra dujų? Ne | | |
| Lubos | | bet | 700 | | 0.60 | | 200.68 | X = 6058009.81; Y = 587680.32 | | |
| Dugnas | | bet | 1000 | | 2.37 | | 198.91 | | | |

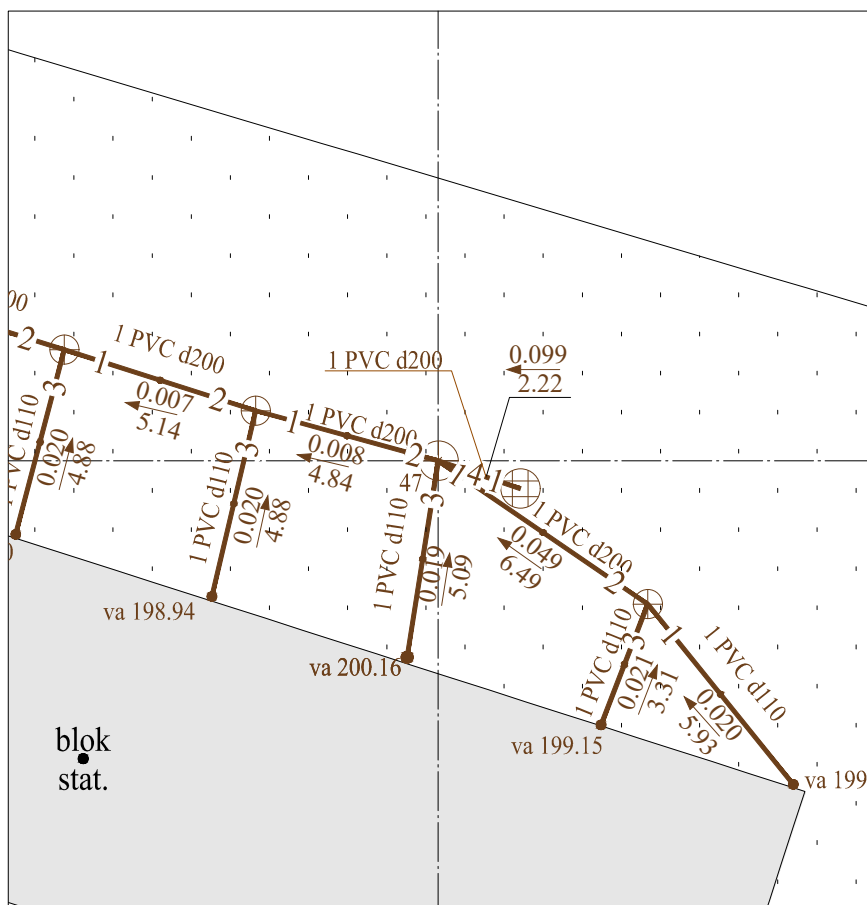
| Vamzdžiai | Nr. 1 | PVC | Išorinis | 200 | Viršus | | | | | |
| | | | Vidinis | | Apačia | 2.37 | 198.91 | | | |
| | Nr. 2 | PVC | Išorinis | 200 | Viršus | | | | | |
| | Nr. 3 | PVC | Išorinis | 110 | Viršus | | | | | |
| | | | Vidinis | | Apačia | 1.23 | 200.05 | | | |
| | Nr. 4 | PVC | Išorinis | 200 | Viršus | | | | | |
| | | | Vidinis | | Apačia | 1.22 | 200.06 | Objektas: | | |
