ĮRENGINIO PJŪVIAI (matmenys duoti m)

## SASAJOS SCHEMA

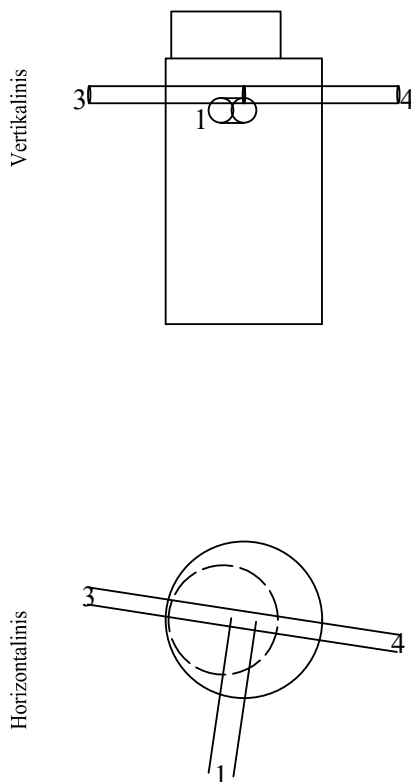
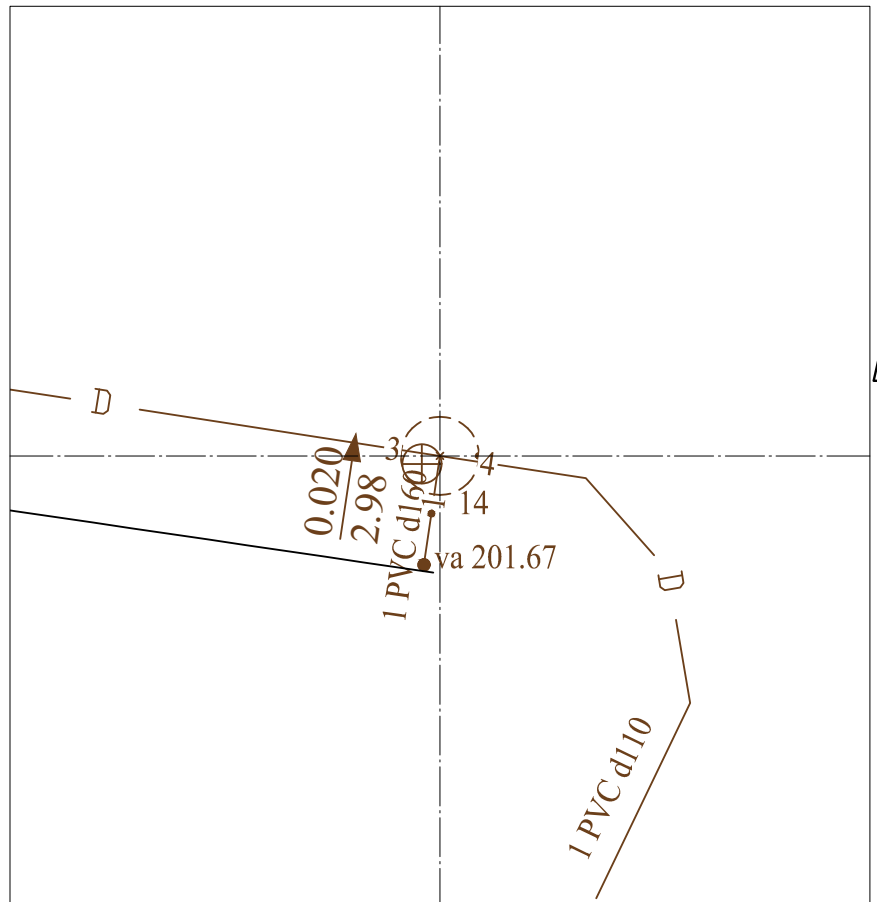
| Pavadinimas | | Medžiaga | Skersmuo arba<br>matm., mm | | Atstumas nuo dangčio, m | | Altitudė | Lipynės: <u>9, met</u><br>(medžiaga, kiekis) | | |
|---|---|---|---|---|---|---|---|---|---|---|
| Dangtis | | ket | 650 | | | | 202.57 | Ar yra vandens? <u>Ne</u> | | |
| Žemė | | asf | | | 0.00 | | 202.57 | Ar yra dujų? <u>Ne</u> | | |
| Lubos | | bet | 2000 | | 0.50 | | 202.07 | X = 6057203.95; Y = 585080.56 | | |
| Dugnas | | bet | 2000 | | 2.69 | | 199.88 | <u>LAs. 07</u> | | |
| Vamzdžiai | Nr. 1 | PVC | Išorinis | 160 | Viršus | | | | | |
| | | | Vidinis | | Apačia | 0.96 | 201.61 | | | |
| | Nr. 3 | PVC | Išorinis | 110 | Viršus | | | | | |
| | | | Vidinis | | Apačia | 0.79 | 201.78 | | | |
| | Nr. 4 | PVC | Išorinis | 110 | Viršus | | | | | |
| | | | Vidinis | | Apačia | 0.79 | 201.78 | Objektas: | | |
