77320262  
(LKS-94 M 1:500 plano numeris)

## SASAJOS SCHEMA

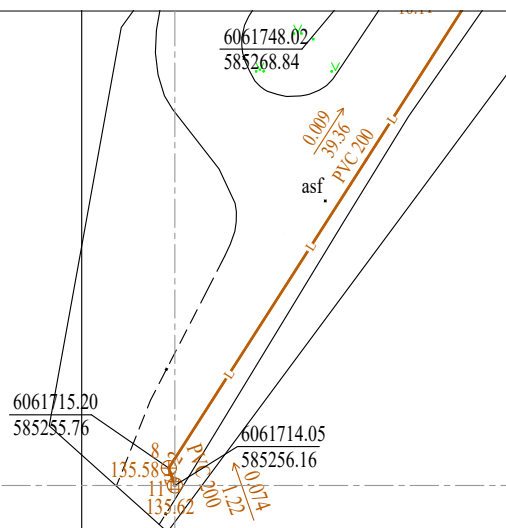
| Pavadinimas | | Medžiaga | Skersmuo arba matm., mm | | Atstumas nuo dangčio, m | | Altitudė | Lipynės: _____<br>(medžiaga, kiekis)<br><br>Ar yra vandens? _____ Ne<br><br>Ar yra dujų? _____<br>Pastabos:<br>X=6061714.05 / Y=585256.16<br>_____<br>_____<br>_____<br>_____<br>_____<br>_____<br><br>Objektas:<br>Srovės g., Vilnius<br>_____<br>_____<br>_____ |
|---|---|---|---|---|---|---|---|---|
| Dangtis | | ket | 670 | | | | 135.62 | |
| Žemė | | asf | | | 0.00 | | 135.62 | |
| Dugnas | | bet | 700 | | 1.37 | | 134.25 | |
| | Nr. 2 | PVC | 200 | Išorinis | | Viršus | | |
| | | | | Vidinis | | Apačia | 1.14 | 134.48 |
