77320262  
(LKS-94 M 1:500 plano numeris)

## SASAJOS SCHEMA

| | Nr. 5 | | Išorinis | | Viršus | | | Objektas: _____ | | |
| | | | Vidinis | | Apačia | | | Srovės g., Vilnius | | |

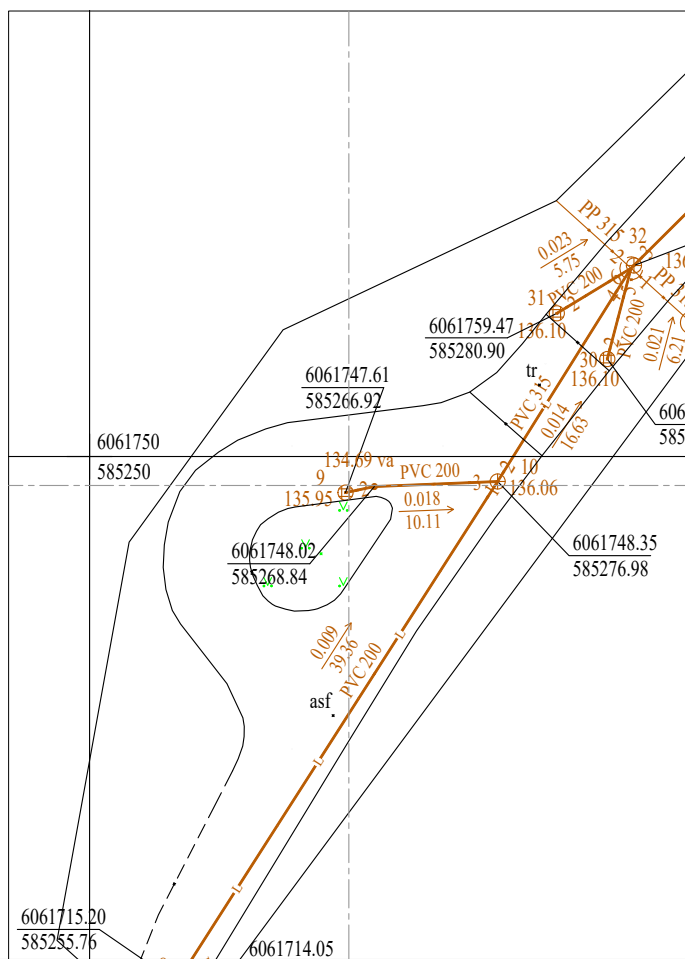
## Vertikalusis

## Horizontalis

| Dangtis | | ket | 670 | | | | 135.95 | Ar yra vandens? _____<br>Ne | | |
| Žemė | | asf | | | 0.00 | | 135.95 | Ar yra dujų? _____ | | |
| Dugnas | | bet | 700 | | 1.61 | | 134.34 | _____ | | |
| | Nr. 2 | PVC | Išorinis | 200 | Viršus | | | _____ | | |
| | | | Vidinis | | Apačia | 1.26 | 134.69 | _____ | | |
