Lietaus nuotekų, drenažo šulinys  
(įrenginio pavadinimas)

4  
(įrenginio numeris)

ĮRENGINIO PJŪVIAI (matmenys duoti m)

| Pavadinimas | | Medžiaga | Skersmuo arba<br>matm., mm | | Atstumas nuo dangčio, m | | Altitudė | Lipynės: 9<br>(medžiaga, kiekis) | | |
|---|---|---|---|---|---|---|---|---|---|---|
| | | | Vidinis | | Apačia | | | Vilnius, Lauksargio g. 97A | | |

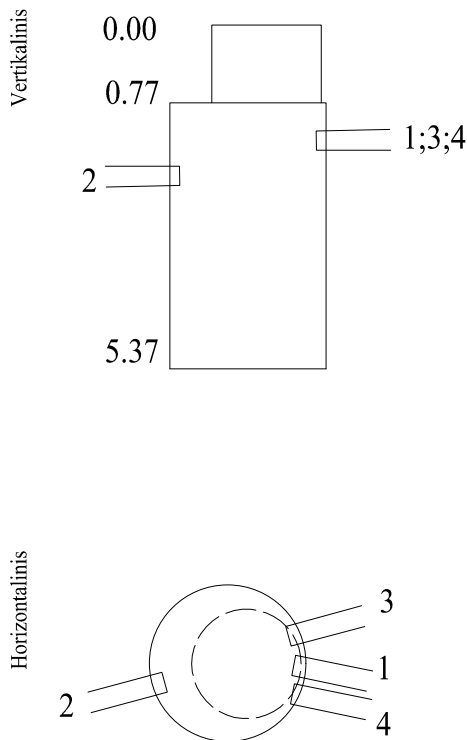
| Pavadinimas | | Medžiaga | Skersmuo arba<br>matm., mm | | Atstumas nuo dangčio, m | | Altitudė | Lipynės: 9<br>(medžiaga, kiekis) | | |
|---|---|---|---|---|---|---|---|---|---|---|
| Lubos | | glžb | 2000 | | 0.77 | | 163.17 | X = 6067279.12; Y = 586892.88 | | |
| Dugnas | | žv. | 2000 | | 5.37 | | 158.57 | | | |
| Vamzdžiai | Nr. 1 | PVC | Išorinis | 160 | Viršus | 1.20 | 162.74 | | | |
| | Nr. 2 | PVC | Išorinis | 160 | Viršus | 1.61 | 162.33 | | | |
| | Nr. 3 | PVC | Išorinis | 160 | Viršus | 1.02 | 162.92 | | | |
| | Nr. 4 | PVC | Išorinis | 160 | Viršus | 0.77 | 163.17 | | | |
