78330246  
(LKS-94 M 1:500 plano numeris)

## SASAJOS SCHEMA

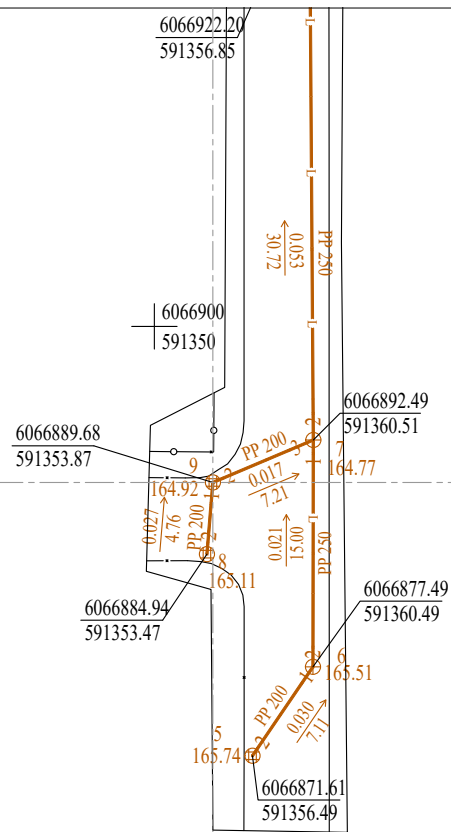
| Pavadinimas | | Medžiaga | Skersmuo arba<br>matm., mm | | Atstumas nuo dangčio, m | | Altitudė | Lipynės: _____ nėra<br>(medžiaga, kiekis) | | |
|---|---|---|---|---|---|---|---|---|---|---|
| Dangtis | | ket | 670 | | | | 164.92 | Ar yra vandens? _____ | | |
| Žemė | | asf | | | 0.00 | | 164.92 | Ar yra dujų? _____ | | |
| Dugnas | | bet | 700 | | 1.50 | | 163.42 | _____ | | |
| Vamzdžiai | Nr. 1 | PP | Išorinis | 200 | Viršus | | | Objektas:<br>Gailių g., P.Snarskio g., | | |
| | | | Vidinis | | Apačia | 0.90 | 164.02 | _____ | | |
| | Nr. 2 | PP | Išorinis | 200 | Viršus | | | _____ | | |
| | | | Vidinis | | Apačia | 1.36 | 163.56 | _____ | | |
