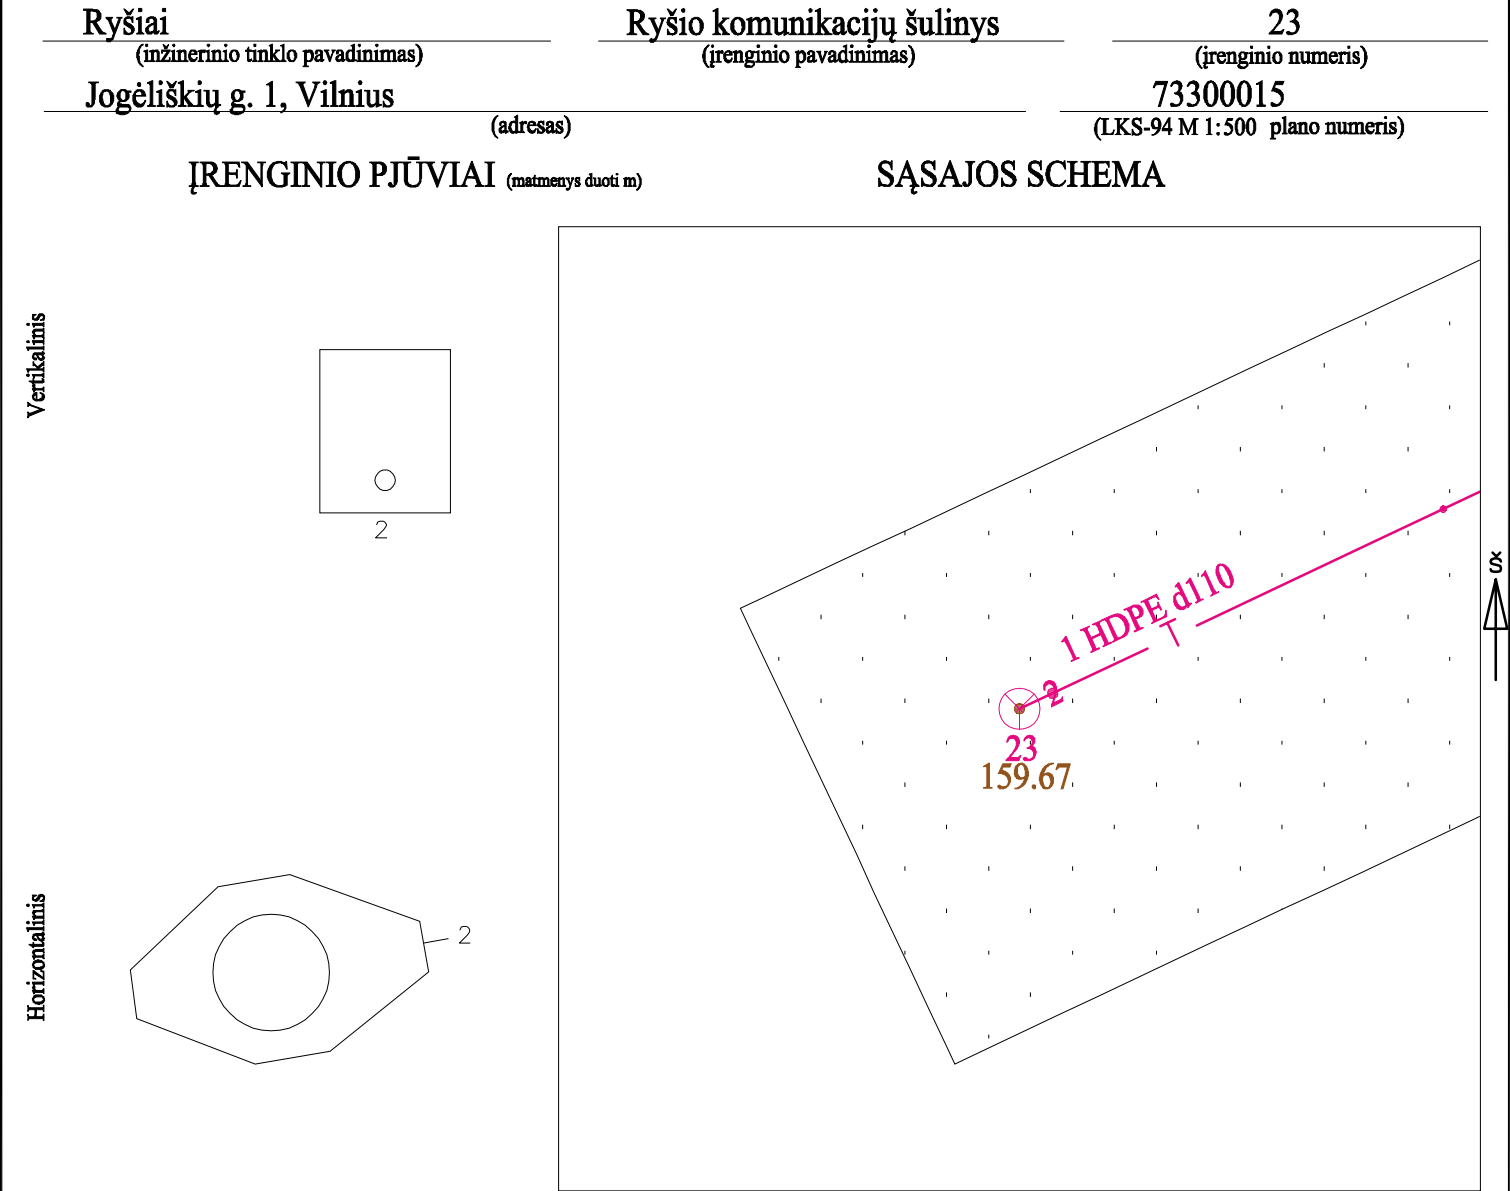
| Pavadinimas | | Medžiaga | Skersmuo arba matm., mm | | Atstumas nuo dangčio, m | | Altitudė | Lipynės: -<br>(medžiaga, kiekis) | | |
|---|---|---|---|---|---|---|---|---|---|---|
| Dangtis | | ket | 660 | | | | 159.67 | Ar yra vandens? Ne | | |
| Žemė | | grunt | | | 0.00 | | 159.67 | Ar yra dujų? Ne | | |
| Sienos | | bet | | | | | | Pastabos: | | |
| Lubos | | bet | 950x750 | | 0.68 | | 158.99 | X = 6054801.86; Y = 568688.73 | | |
| Dugnas | | bet | 950x750 | | 1.18 | | 158.49 | | | |
| | Nr. 2 | HDPE | Išorinis | 110 | Viršus | 1.02 | 158.65 | | | |
| | | | Vidinis | | Apačia | 1.13 | 158.54 | | | |
