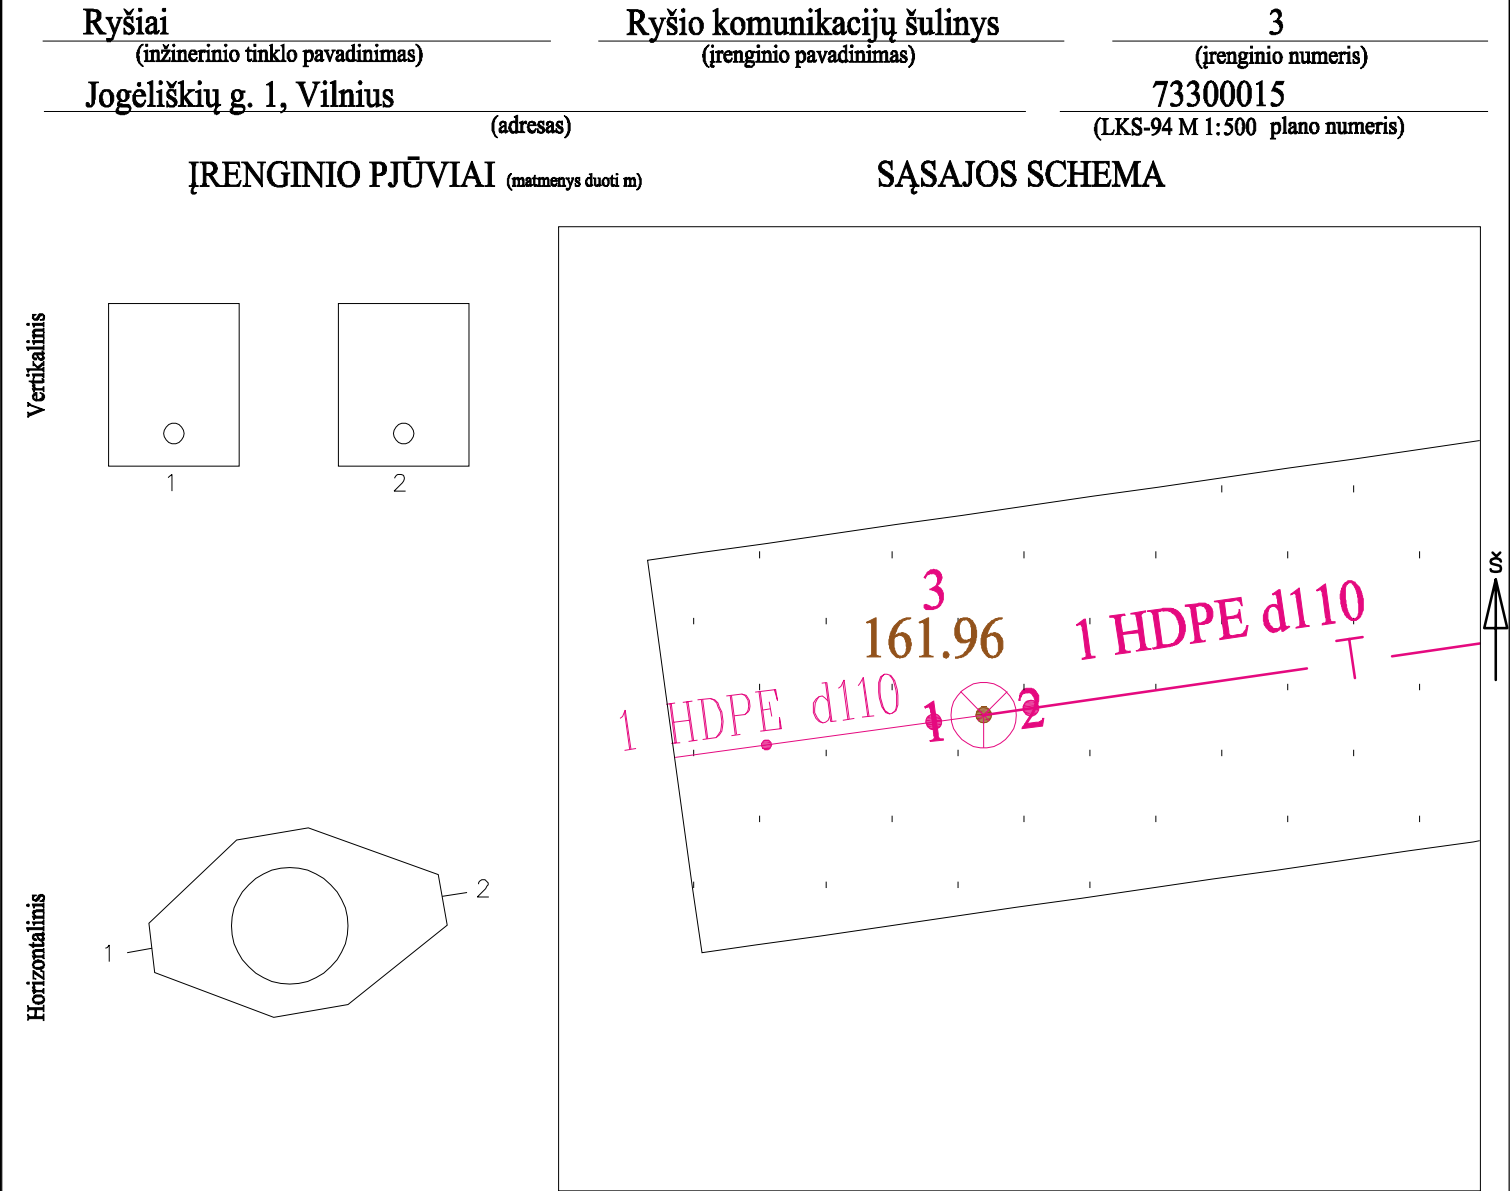
| Pavadinimas | | Medžiaga | Skersmuo arba matm., mm | | Atstumas nuo dangčio, m | | Altitudė | Lipynės: -<br>(medžiaga, kiekis) | | | |
|---|---|---|---|---|---|---|---|---|---|--|--|
| Dangtis | | ket | 660 | | | | 161.96 | Ar yra vandens? Ne | | | |
| Žemė | | grunt | | | 0.00 | | 161.96 | Ar yra dujų? Ne | | | |
| Sienos | | bet | | | | | | Pastabos: | | | |
| Lubos | | bet | 950x750 | | | | 161.26 | X = 6054863.62; Y = 568671.39 | | | |
| Dugnas | | bet | 950x750 | | 1.21 | | 160.75 | | | | |
| Vamzdžiai | Nr. 1 | HDPE | Išorinis | 110 | Viršus | 0.99 | 160.97 | Matavimus atliko | G. Petrauskas<br>(vardas ir pavardė)<br><br>1GKV-1548<br>(geodezininko kv.paž.Nr.)<br><br>2023-06-07<br>(data) | | |
| | | | Vidinis | | Apačia | 1.10 | 160.86 | | | | |
| | Nr. 2 | HDPE | Išorinis | 110 | Viršus | 0.96 | 161.00 | | | | |
| | | | Vidinis | | Apačia | 1.07 | 160.89 | | | | |
