Pastabos:  
X = 6054906.77; Y = 568992.87

Matavimus atliko

2023-06-07  
(data)

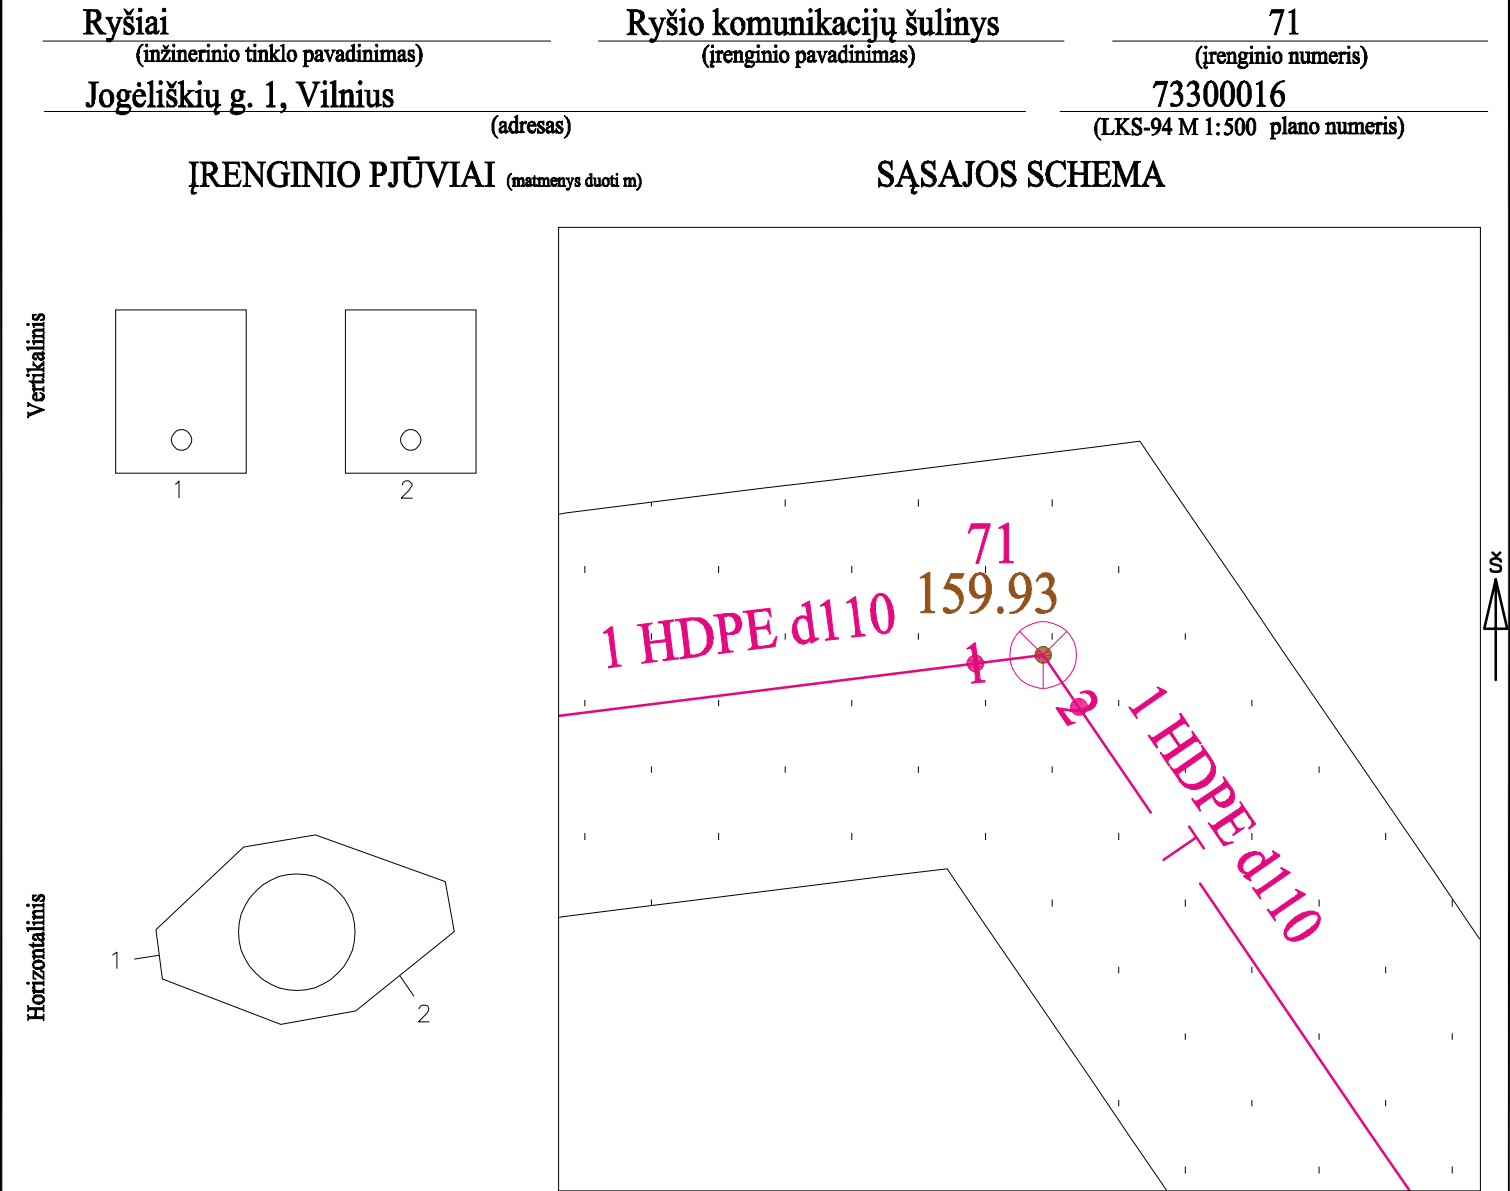
| Pavadinimas | | Medžiaga | Skersmuo arba matm., mm | | Atstumas nuo dangčio, m | | Altitudė |
|---|---|---|---|---|---|---|---|
| Dangtis | | ket | 660 | | | | 159.93 |
| Žemė | | grunt | | | 0.00 | | 159.93 |
| Lubos | | bet | 950x750 | | 0.61 | | 159.32 |
| Dugnas | | bet | 950x750 | | 1.08 | | 158.85 |
| Vamzdžiai | Nr. 1 | HDPE | Išorinis | 110 | Viršus | 0.80 | 159.13 |
| | Nr. 2 | HDPE | Išorinis | 110 | Viršus | 0.80 | 159.13 |

Ar yra vandens? Ne

Ar yra dujų? Ne
