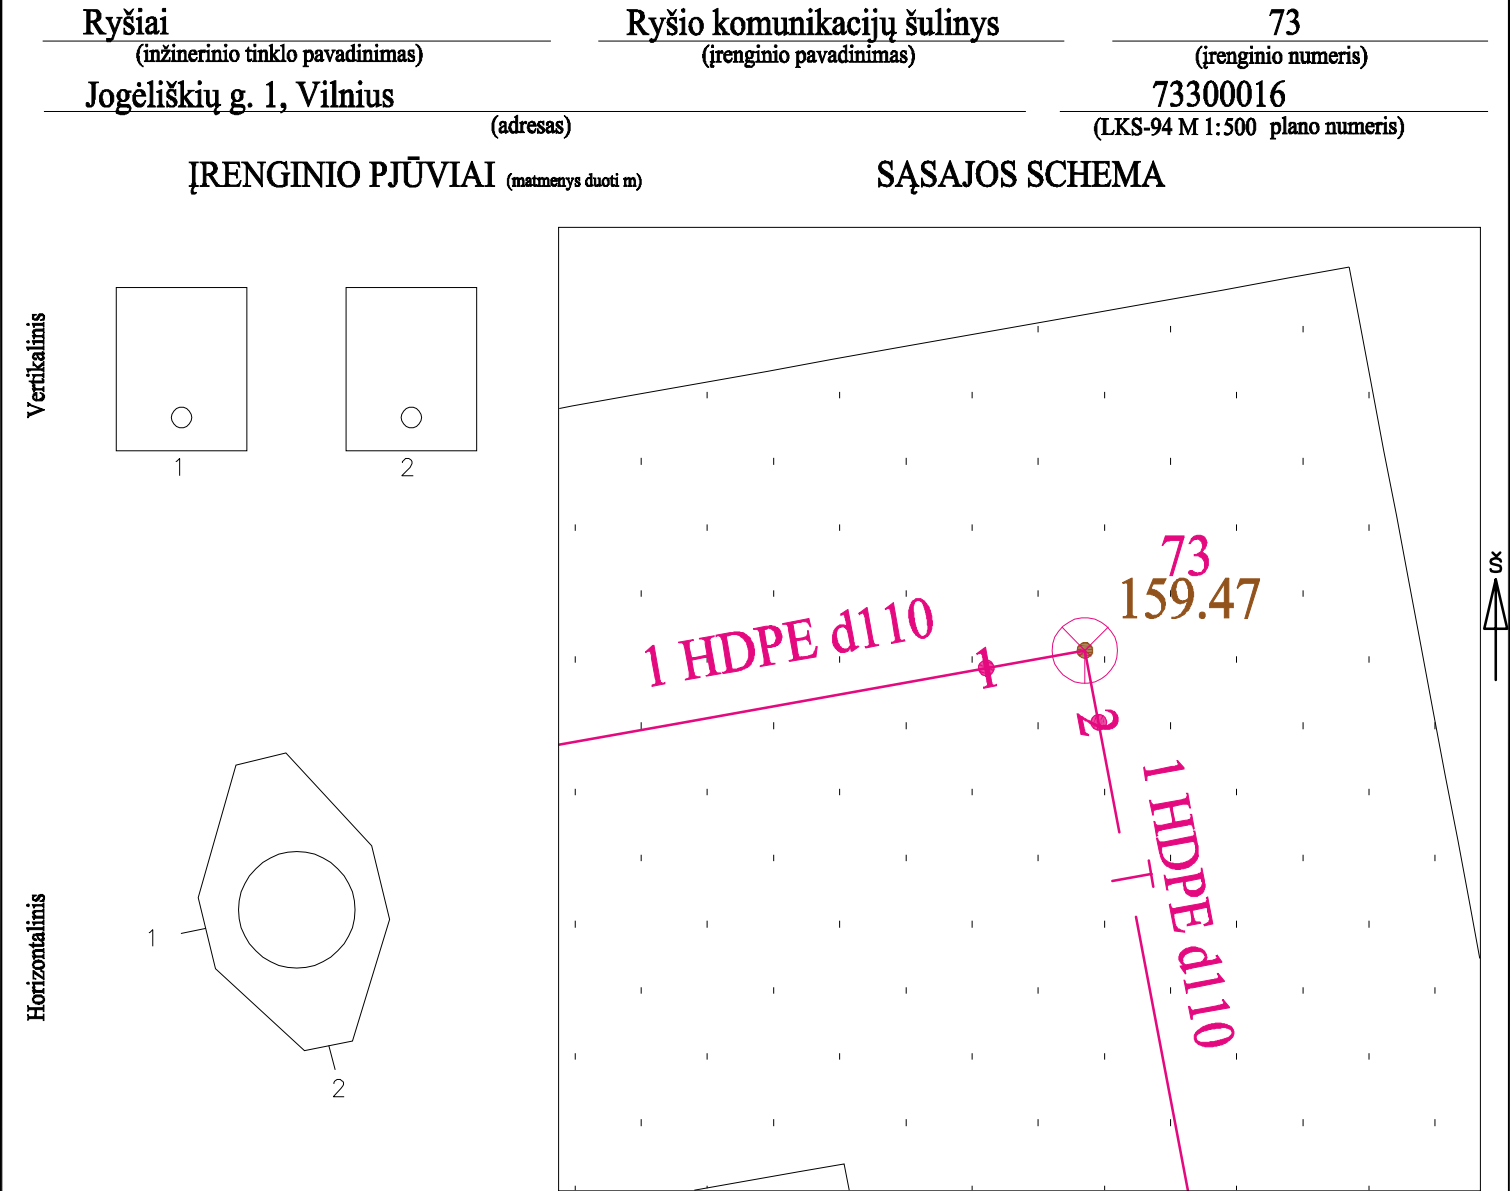
| Pavadinimas | | Medžiaga | Skersmuo arba matm., mm | | Atstumas nuo dangčio, m | | Altitudė | Lipynės: -<br>(medžiaga, kiekis) | | | |
|---|---|---|---|---|---|---|---|---|---|---|---|
| Dangtis | | ket | 660 | | | | 159.47 | Ar yra vandens? Ne | | | |
| Žemė | | grunt | | | 0.00 | | 159.47 | Ar yra dujų? Ne | | | |
| Sienos | | bet | | | | | | Pastabos: | | | |
| Lubos | | bet | 950x750 | | 1.20 | | 158.27 | X = 6054862.19; Y = 568993.71 | | | |
| Dugnas | | bet | 950x750 | | 1.67 | | 157.80 | | | | |
| Vamzdžiai | Nr. 1 | HDPE | Išorinis | 110 | Viršus | 1.54 | 157.93 | Matavimus atliko | G. Petrauskas<br>(vardas ir pavardė) | | |
| | | | Vidinis | | Apačia | 1.65 | 157.82 | | 1GKV-1548<br>(geodezininko kv.paž.Nr.) | (parašas) | 2023-06-07<br>(data) |
| | Nr. 2 | HDPE | Išorinis | 110 | Viršus | 1.54 | 157.93 | Matavimus atliko | | | |
| | | | Vidinis | | Apačia | 1.65 | 157.82 | | | | |
