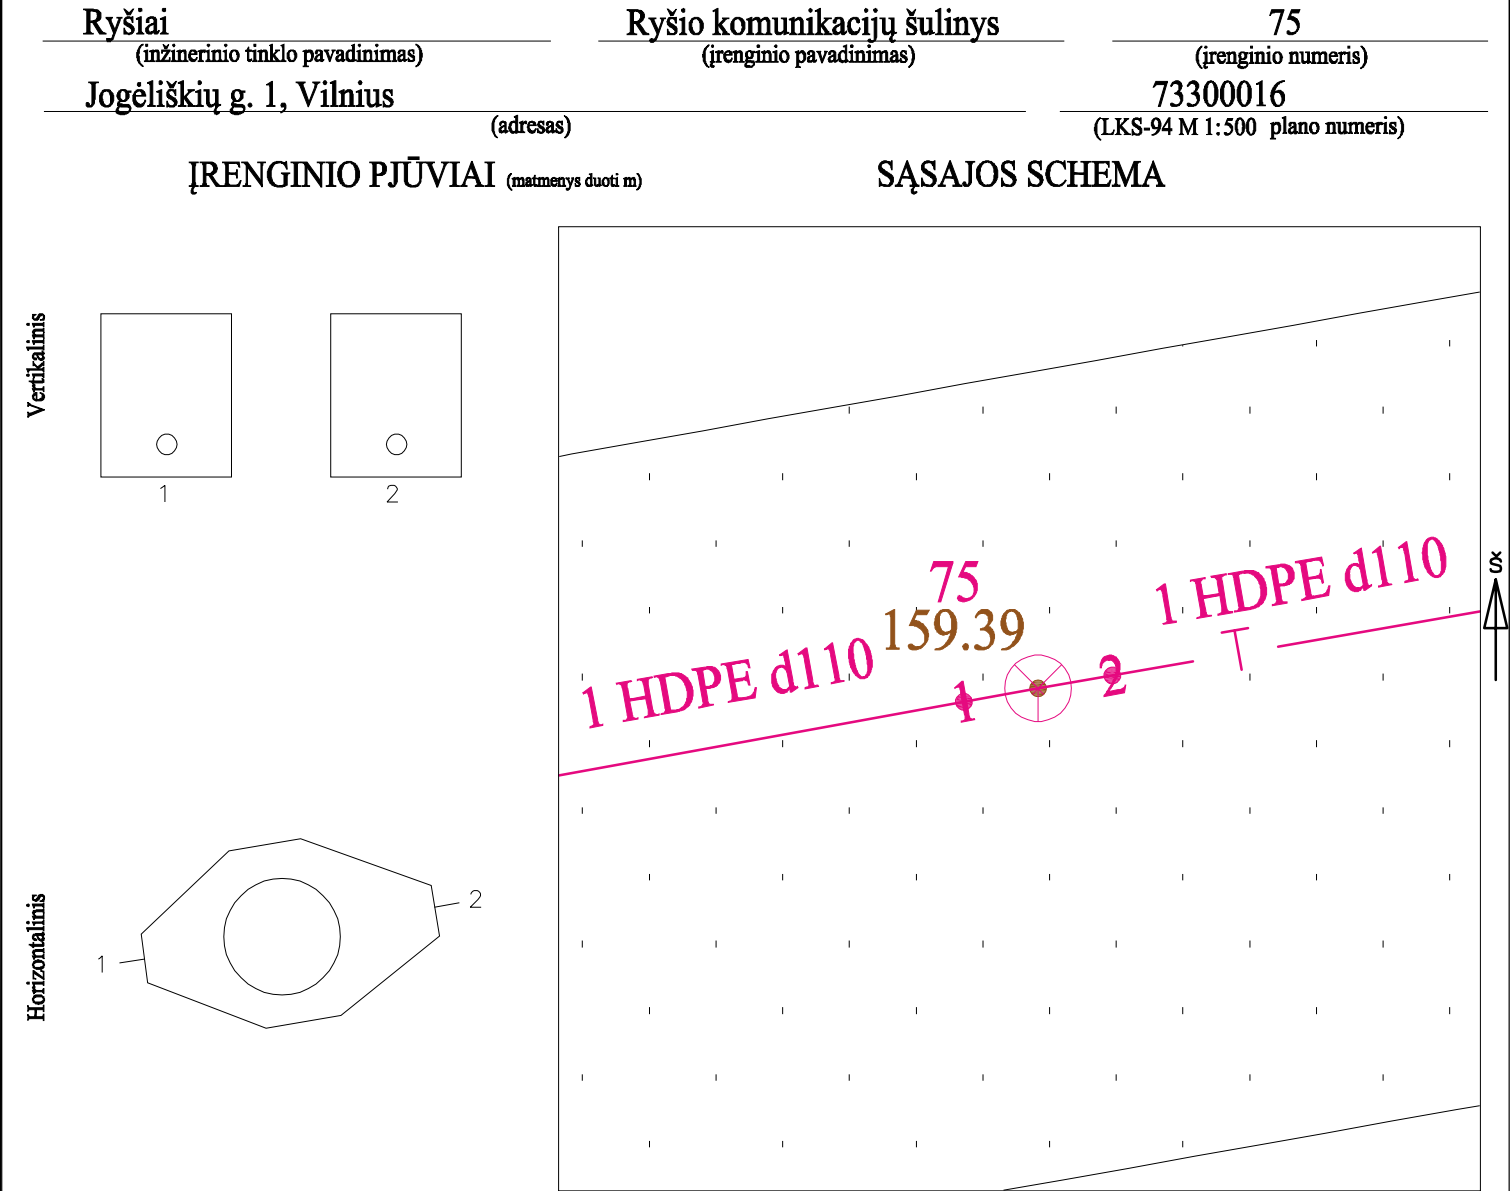
| Pavadinimas | | Medžiaga | Skersmuo arba matm., mm | | Atstumas nuo dangčio, m | | Altitudė | Lipynės: -<br>(medžiaga, kiekis) | | | |
|---|---|---|---|---|---|---|---|---|---|---|---|
| Dangtis | | ket | 660 | | | | 159.39 | Ar yra vandens? Ne | | | |
| Žemė | | grunt | | | 0.00 | | 159.39 | Ar yra dujų? Ne | | | |
| Sienos | | bet | | | | | | Pastabos: | | | |
| Lubos | | bet | 950x750 | | 0.92 | | 158.47 | X = 6054829.88; Y = 568810.83 | | | |
| Dugnas | | bet | 950x750 | | 1.40 | | 157.99 | | | | |
| Vamzdžiai | Nr. 1 | HDPE | Išorinis | 110 | Viršus | 1.20 | 158.19 | Matavimus atliko | G. Petrauskas<br>(vardas ir pavardė) | | |
| | | | Vidinis | | Apačia | 1.31 | 158.08 | | 1GKV-1548<br>(geodezininko kv.paž.Nr.) | (parašas) | 2023-06-07<br>(data) |
| | Nr. 2 | HDPE | Išorinis | 110 | Viršus | 1.20 | 158.19 | Matavimus atliko | | | |
| | | | Vidinis | | Apačia | 1.31 | 158.08 | | | | |
