Ryšiai

Ryšio komunikacijų šulinys

Pavilnionių g.55, Vilnius

## ĮRENGINIO PJŪVIAI (matmenys duoti m)

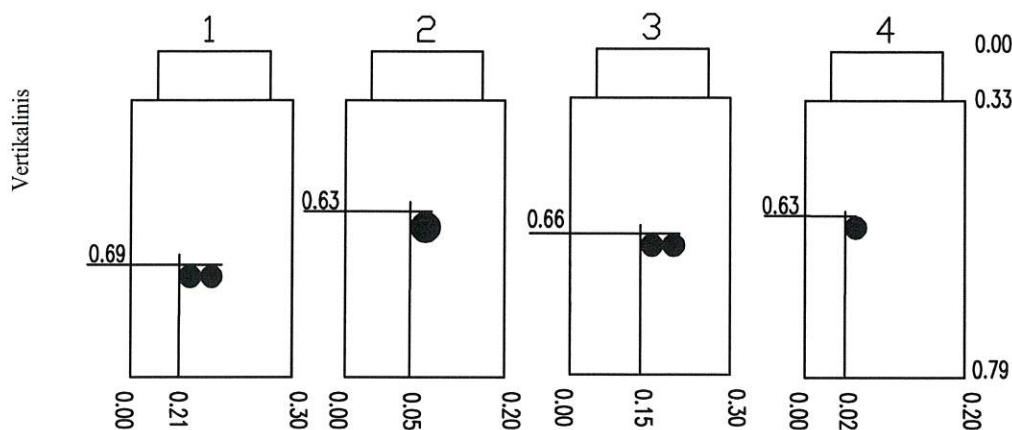
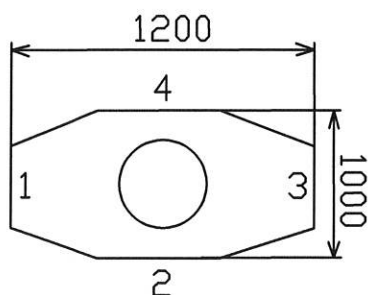
| Pavadinimas | Medžiaga | Skersmuo arba matm., mm | Atstumas nuo dangčio, m | Altitudė | Lipynės: 0 (medžiaga, kiekis) | | |
|---|---|---|---|---|---|---|---|
| Lubos | glžb | 1000x1200 | 0.33 | 172.55 | X = 6067284.33; Y = 577871.64 | | |
| Dugnas | glžb | 1000x1200 | 0.79 | 172.09 | Objektas: | | |
