11  
(irenginio numeris)

76330368  
(LKS-94 M 1:500 plano numeris)

## SASAJOS SCHEMA

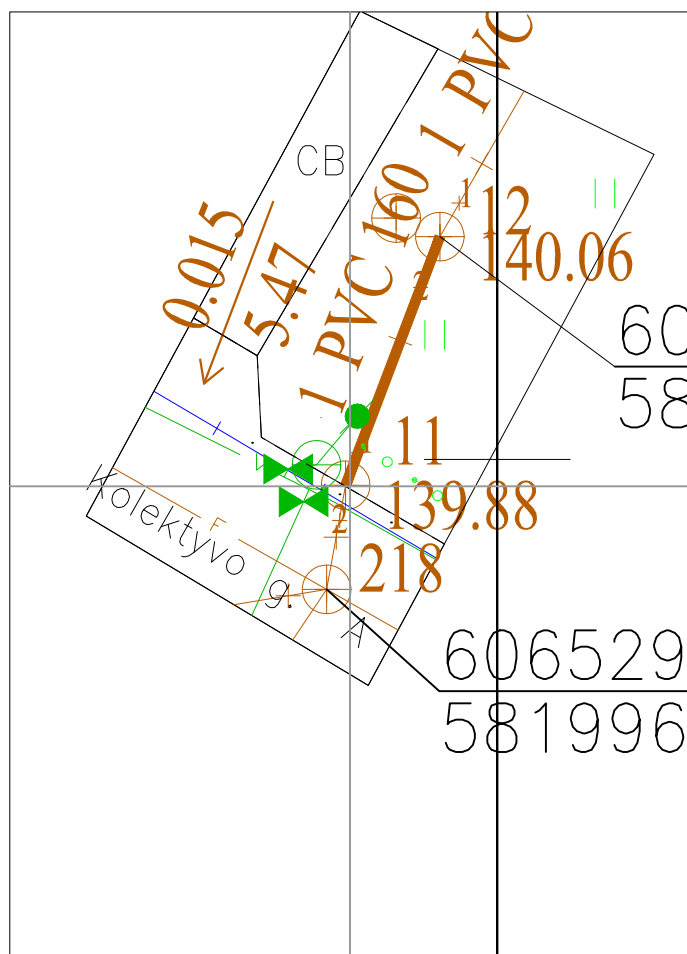
| Pavadinimas | | Medžiaga | | Skersmuo arba<br>matm., mm | | Atstumas nuo dangčio, m | | Altitudė | | Lipynės: _____<br>nėra<br>(medžiaga, kiekis) | | |
| Dangtis | | pls | | 300 | | | | 139.88 | | Ar yra vandens? _____<br>Ne | | |
| Žemė | | grunt | | | | 0.00 | | 139.88 | | Ar yra dujų? _____<br>Ne | | |
| Sienos | | pls | | | | | | | | Pastabos: _____<br>X=6065299.47 / Y=581996.88 | | |
| Lubos | | pls | | 300 | | 0.00 | | 139.88 | | | | |
| Dugnas | | pls | | 315 | | 2.32 | | 137.56 | | | | |
| Vamzdžiai | Nr. 1 | PVC | Išorinis | | 160 | | Viršus | | | | | |
| | | | Vidinis | | | | Apačia | | 0.58 | | 139.30 | |
| | Nr. 2 | PVC | Išorinis | | 160 | | Viršus | | | | | |
| | | | Vidinis | | | | Apačia | | 2.48 | | 137.40 | |
