Pagubės g., Vilniaus m.

76350313

IRENGINIO PJŪVIAI (matmenys duoti m)

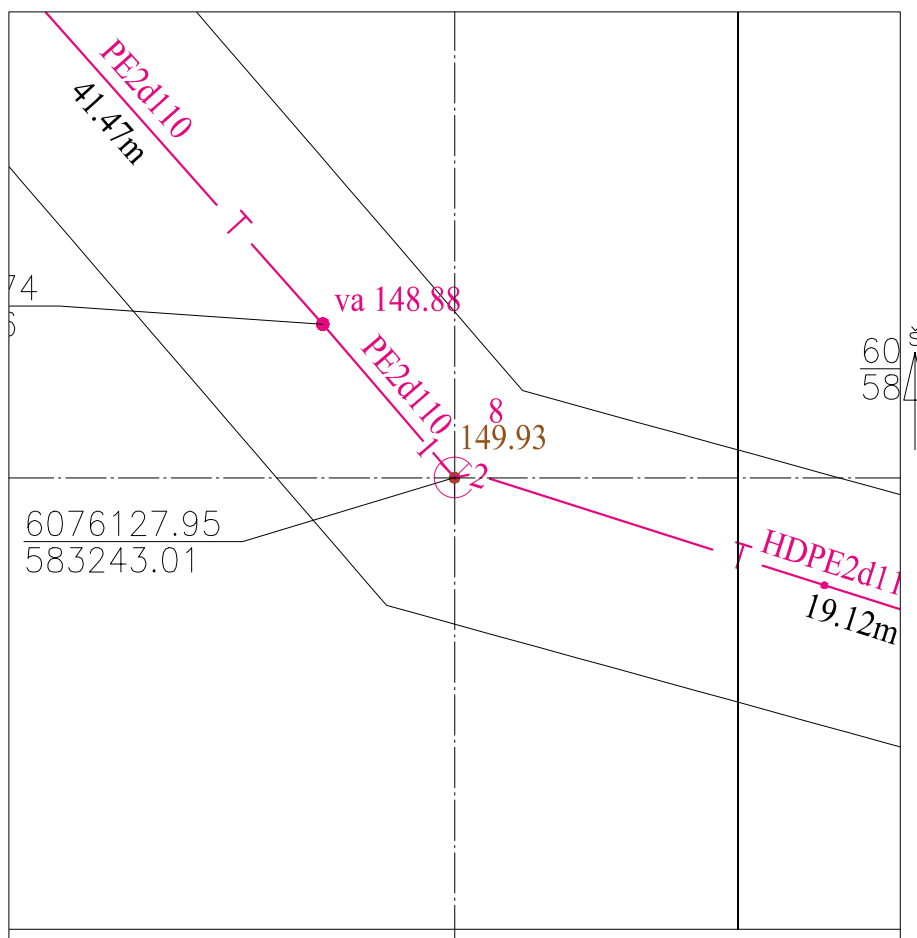
## SASAJOS SCHEMA

## Vertikalinis

## Horizontalis

| Pavadinimas | | Medžiaga | Skersmuo arba<br>matm., mm | | Atstumas nuo dangčio, m | | Altitudė | Lipynės:    - _____<br><div>(medžiaga, kiekis)</div> | | |
|---|---|---|---|---|---|---|---|---|---|---|
| Dugnas | | bet | 1200x900 | | 1.47 | | 148.46 | Koordinačių sistema: LKS94 | | |
| Vamzdžiai | Nr. 1 | PE | Išorinis | 2d110 | Viršus | 0.87 | 149.06 | Aukščių sistema: LAS07 | | |
| | Nr. 2 | PE | Išorinis | 2d110 | Viršus | 0.92 | 149.01 | | | |
