(irenginio numeris)

Pagubės g., Vilniaus m.

IRENGINIO PJŪVIAI (matmenys duoti m)

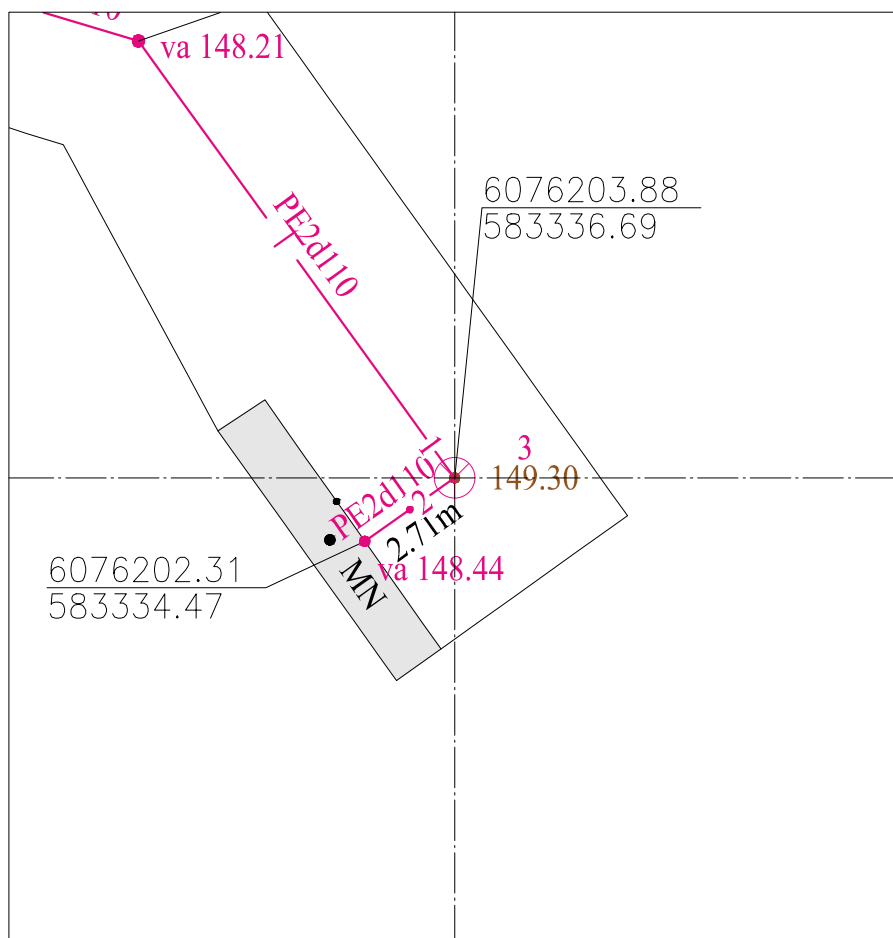
## SASAJOS SCHEMA

## Vertikalinis

## Horizontalis

| Pavadinimas | | Medžiaga | Skersmuo arba<br>matm., mm | | Atstumas nuo dangčio, m | | Altitudė |
|---|---|---|---|---|---|---|---|
| Dugnas | | bet | 1200x900 | | 1.45 | | 147.85 |
| | Nr. 1 | PE | Išorinis | 2d110 | Viršus | 0.91 | 148.39 |
| | Nr. 2 | PE | Išorinis | 2d110 | Viršus | 0.75 | 148.55 |
