(irenginio numeris)

Pagubės g., Vilniaus m.

IRENGINIO PJŪVIAI (matmenys duoti m)

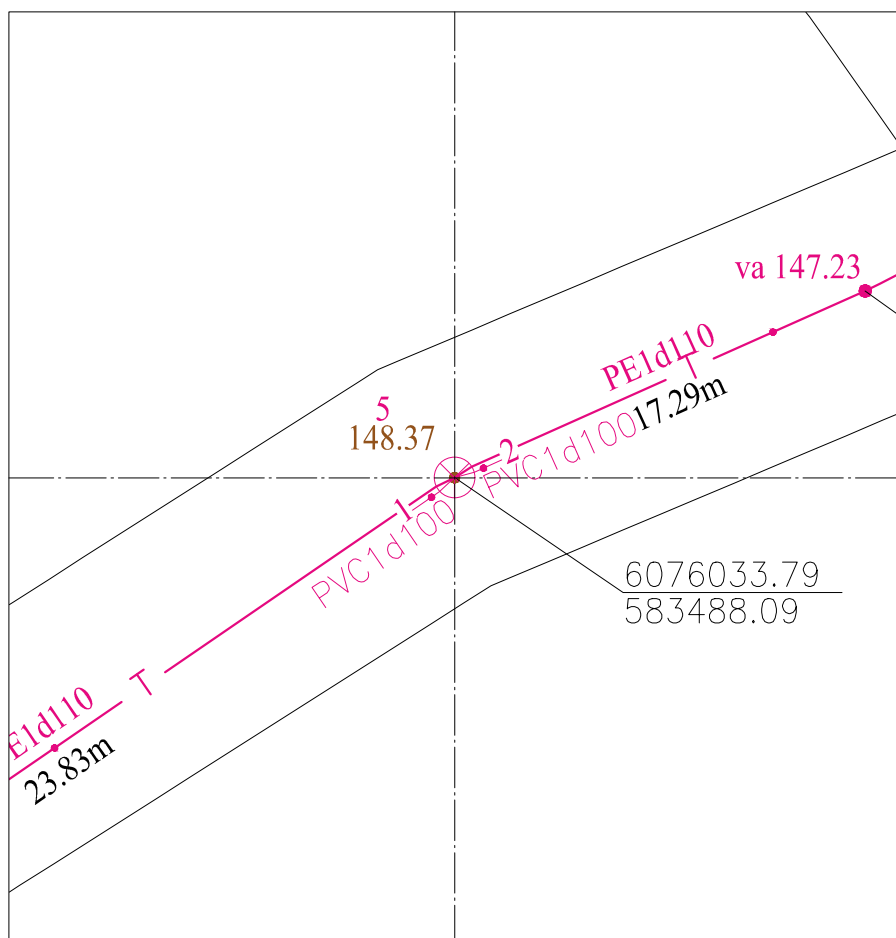
## SASAJOS SCHEMA

## Vertikalinis

## Horizontalis

| Pavadinimas | | Medžiaga | Skersmuo arba<br>matm., mm | | Atstumas nuo dangčio, m | | Altitudė |
|---|---|---|---|---|---|---|---|
| Dugnas | | bet | 1200x900 | | 1.48 | | 146.89 |
| Vamzdžiai | Nr. 1 | PE/PVC | Išorinis | 110/100 | Viršus | 0.80 | 147.57 |
| | Nr. 2 | PE/PVC | Išorinis | 110/100 | Viršus | 0.80 | 147.57 |
