Pagubės g., Vilniaus m.

(LKS-94 M 1:500 plano numeris)

IRENGINIO PJŪVIAI (matmenys duoti m)

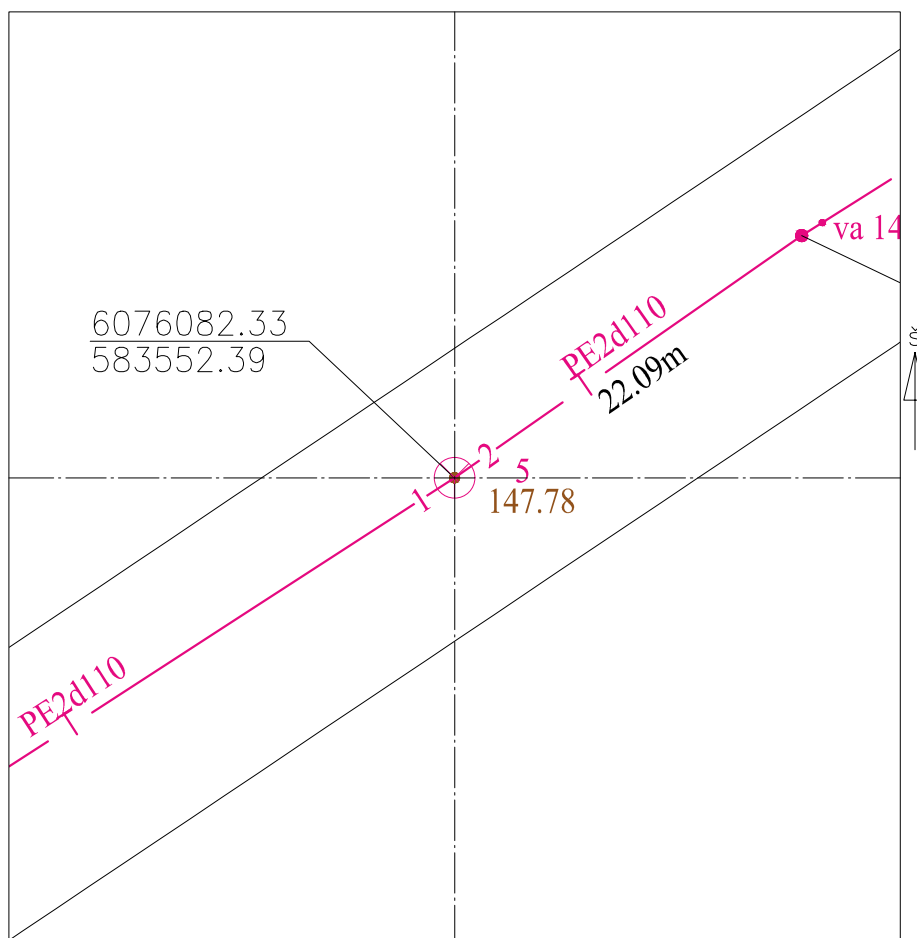
## SASAJOS SCHEMA

## Vertikalinis

## Horizontalis

| Pavadinimas | | Medžiaga | Skersmuo arba<br>matm., mm | | Atstumas nuo dangčio, m | | Altitudė |
|---|---|---|---|---|---|---|---|
| Dangtis | | ket | 660 | | | | 147.78 |
| Žemė | | grunt | | | 0.00 | | 147.78 |
| Dugnas | | bet | 1200x900 | | 1.49 | | 146.29 |
| Vamzdžiai | Nr. 1 | PE | Išorinis | 2d110 | Viršus | 1.03 | 146.75 |
| | Nr. 2 | PE | Išorinis | 2d110 | Viršus | 0.95 | 146.83 |
