Ryšio komunikacijų šulinys

Lentupio g., Vilnius

# ĮRENGINIO PJŪVIAI (matmenys duoti m)

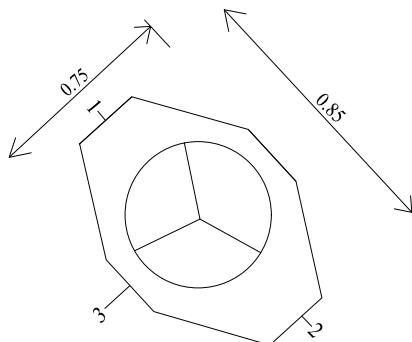
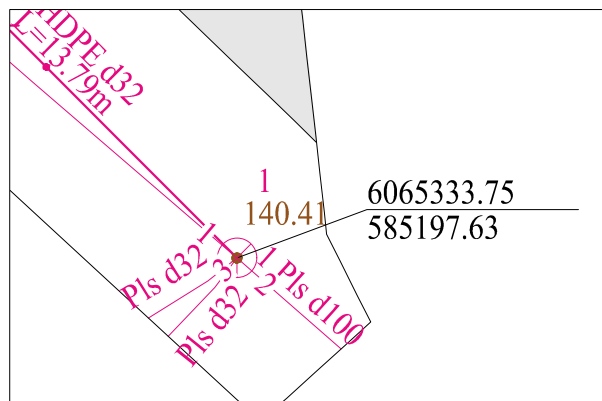
Vertikalinis

Horizontalinis

| Pavadinimas | Medžiaga | Skersmuo arba matm., mm | Atstumas nuo dangčio, m | Altitudė | Lipynės: _____ (medžiaga, kiekis) | | |
|---|---|---|---|---|---|---|---|
| Lubos | bet | 700 | 0.74 | 139.67 | X = 6065333.75; Y = 585197.62 | | |
| Dugnas | bet | 750x850 | 1.25 | 139.16 | | | |
| Vamzdžiai | Nr. 1 | pls, HDPE | Išorinis 100, 2d32 | Viršus 0.74 | 139.67 | Objektas: | |
| | Nr. 2 | pls | Išorinis 100 | Viršus 1.01 | 139.40 | | |
| | Nr. 3 | pls | Išorinis 2d32 | Viršus 0.81 | 139.60 | | |
