Silumine trasa

Kamera

Gerosios Vilties

Korteles Nr. 111

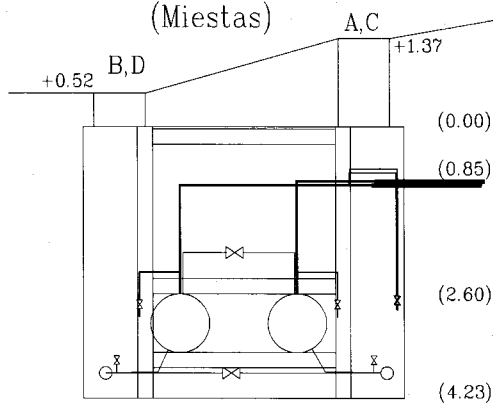
| 111A | 6059887.66 | 580479.11 |
| 111B | 6059891.22 | 580477.41 |
| 111C | 6059892.32 | 580488.17 |
| 111D | 6059895.90 | 580486.33 |

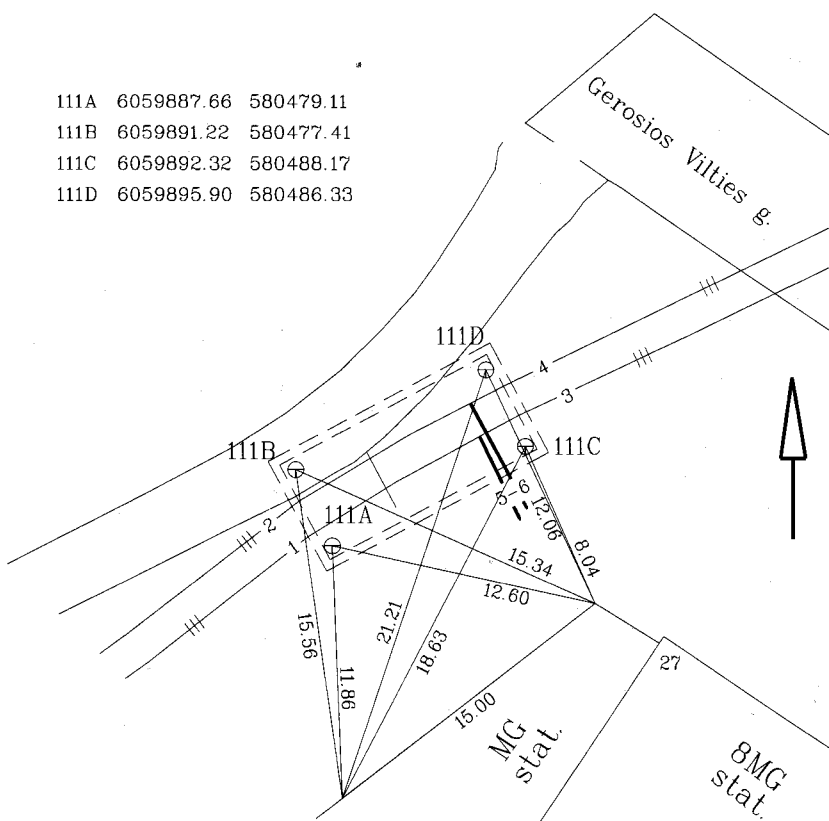
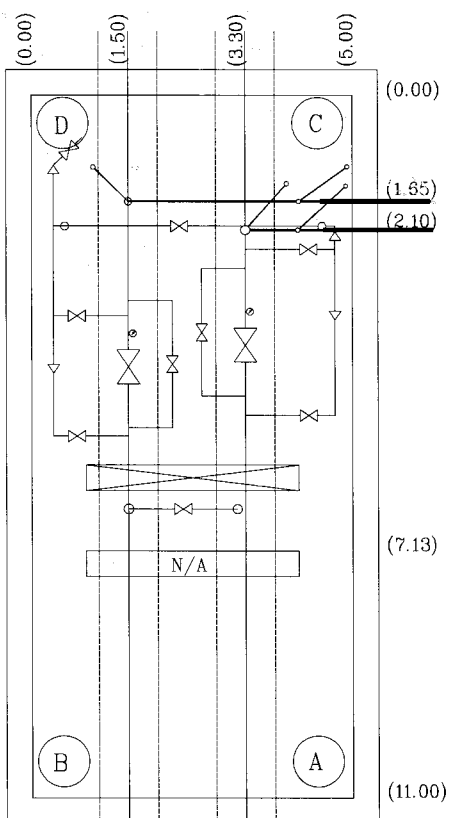
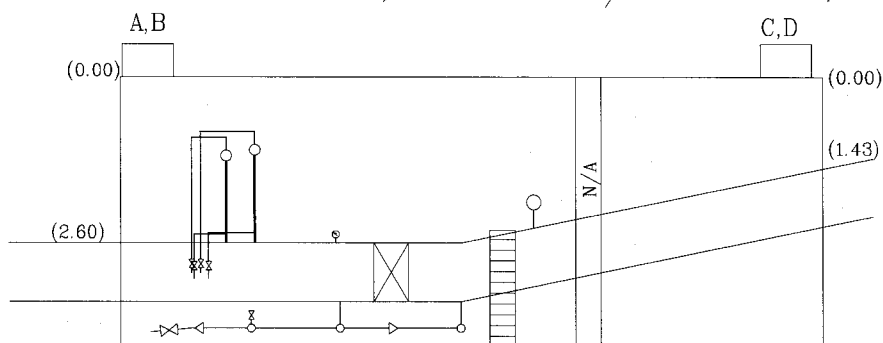
| Pavadinimas | | Medžiaga | Diametras | Atstumas nuo dangčio | | Altitudes | Lipynes | Kopecios | |
| Dangtis | | ket. | 0.65 | | | D)131.17 | Medžiaga, kiekis | | |
| Dugnas | | bet. | 2.5x3.20 | 4.75 | | 126.42 | Pastabos: $H_A = 132.88$ | | |
| Vamzdžiai | Nr.1,2 | pln | 813 | Viršus | 1.95 | 129.22 | $H_B = 132.14$ $H_C = 132.05$ | | |
| | Nr.3,4 | pln | 920 | Viršus | 3.12 | 128.05 | UAB"GEODEZINIAI IR TOPOGRAFINIAI DARBAI" | | |
| | Nr.5,6 | pln | 88.9/160 | Viršus | 1.37 | 129.80 | | | |
