Vandentiekio kamera

Nr. (5) 215<sup>a</sup> KORTELE

Vilnius

Žirmūnų,

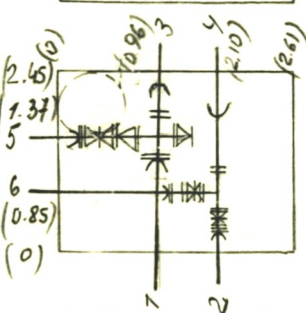
Vertikalinis

ŠULINIO PIŲVIAI (Matmenys duoti m)

| Pavadinimas | Medžiaga | Diametras | Atstumas nuo dangčio | Altitudės | Lipynės .. metal. kopijos. |
|---|---|---|---|---|---|
| Dugnas | bet | 2.61 x 2.45 | 3.57 | 119.76 | Pastabos ..... |
| Vamzdžiai | Nr. 1 | PE | 200 | Viršus 3.18<br>Apačia 120.15 | ..... |
| | Nr. 2 | PE | 160 | Viršus 2.95<br>Apačia 120.38 | ..... |
| | Nr. 3 | ketin. | 200 | Viršus 3.06<br>Apačia 120.27 | Inžinerinių tyrinėjimų<br>INSTITUTAS |
