## КАНАЛИЗАЦИЯ

Колодец № 1-165

Город Вильнюс

Улица Ленгута

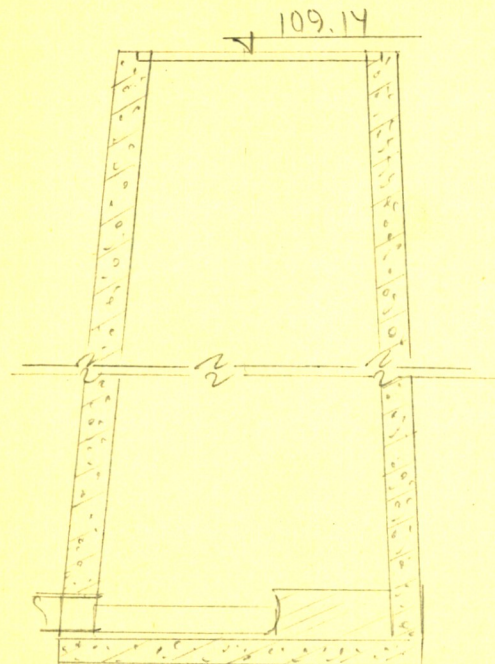
Чертеж колодца  
М 1:25  
по А-А

Состояние колодца и матер.

Крышка чугунная

Стены кирпич. бет.

Дно кирпич. бет.

Скобы 5шт
