## КАНАЛИЗАЦИЯ

Колодец № 245

Город Вильнюс

Улица Мюмме

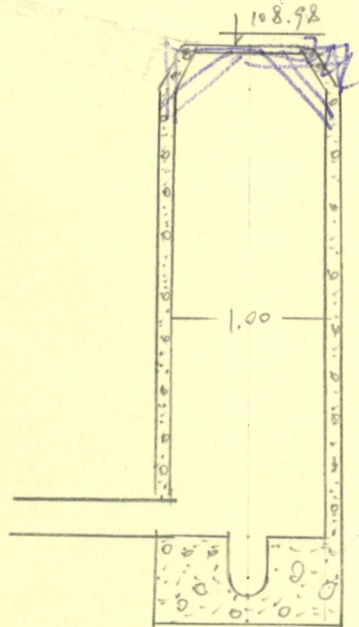
Земля  
109.02Чертеж колодца  
М 1:50

| Крышка | Лотка | | Труба | |
| | у входа | у выхода | подкл. № 3 | подкл. № |
| 108.98 | 1) 105.36 | 2) 105.33 | 3) 105.73 | |

| Вход | | Выход | | Подкл. № 3 | | Подкл. № | |
| диам. | матер. | диам. | матер. | диам. | матер. | диам. | матер. |
| 250 | бет. | 250 | бет. | 200 | кер. | | |
