## КАНАЛИЗАЦИЯ

Колодец № 8/150

Улица Герасовича

| Вход | | Выход | | Подкл. № 2 | | Подкл. № 1 | | |
|---|---|---|---|---|---|---|---|--|
| Объект Реконструкция молококомбината | | | | | | | | |

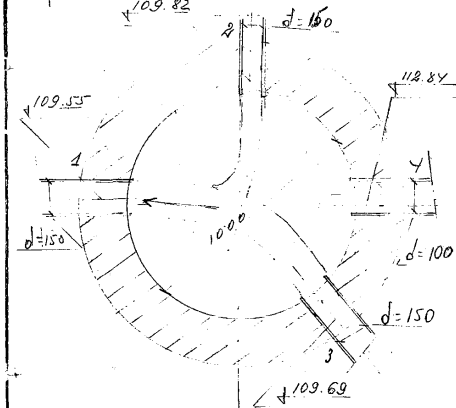
Чертеж колодца  
М 1:25

## Состояние колодца и матер.

Крышка чугунная

Стены кирп. бет.

Дно кирп. бет.

Скобы стальной 8

Год строительства 1959
