## КАНАЛИЗАЦИЯ

Колодец № 2/191

Город Вильнюс

Улица ф. Переломе

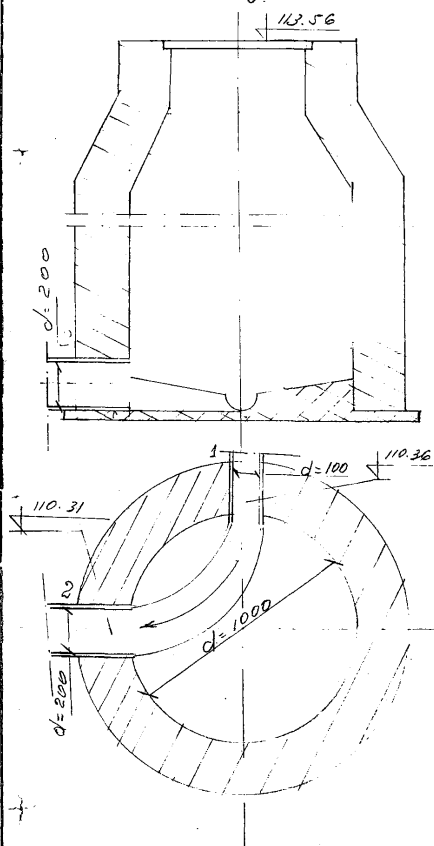
Чертеж колодца  
М 1: 25

| Крышка | Лотка | | Труба | |
| | у входа 1 | у выхода 2 | подкл. № | подкл. № |
| 113.56 | 110.36 | 110.31 | | |

| Крышка чугунная |
| Стены кирпич. бет. |
| Дно кирпич. бет. |
| Скобы стальной. 6 ф-20 |

| Вход | | Выход | | Подкл. № | | Подкл. № | |
|---|---|---|---|---|---|---|---|
| 100 | жур. | 200 | азб.бет. | | | | |

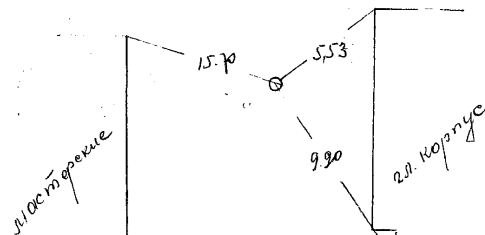
## П Р И В Я З К А

Вод. ст.
