| <u>Vandent.</u><br>(Komunikacija)<br><u>Vilnius</u><br>(Miestas) | kameros<br>(Irenginio pavadinimas)<br><u>Kąstučio</u><br>(Gatvė) | Nr. ( ) <u>82</u> <b>KORTELE</b><br><u>3744</u><br>(Planšeto nomenklatūra) | | | | |
| <b>SULINIO PIŪVIAI</b> (Matmenys duoti m) | | <b>PRIRIŠIMO BRĖŽINYS</b> | | | | |

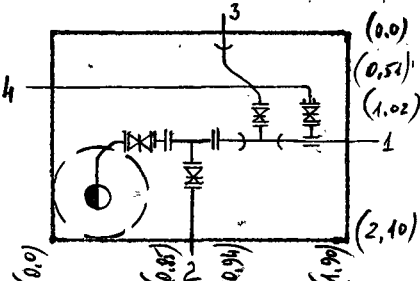
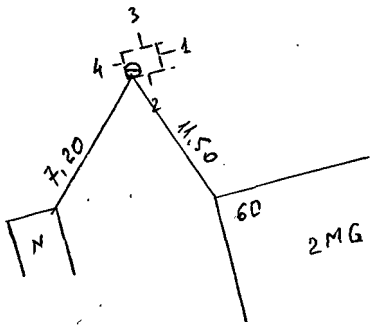
| Pavadinimas | Medžiaga | Diametras | Atstumas nuo dangčio | Altitudės | Lipynės ..... | |
| Dangtis | ket. | 650 | [hatched] | 106.67 | (Medžiaga, kiekis) | |
| Dugnas | bet. | 2,10x1,90 | 2,43 | 104,24 | Pastabos ..... | |
| Vamzdužiai | Nr. 1 | ket | 100 | Viršus 2,10 | 104,57 | Inžinerinių tyrinėjimų<br><b>INSTITUTAS</b><br>Objekto Nr. <u>5.0.5.03</u> ....<br>Sudarė <u>[signature]</u> (parašas) (pavardė)<br>Patikrino <u>[signature]</u> (parašas) (pavardė)<br>2005 m. ... 05 ... mėn. 03 d.<br>(Irenginio tyrinėjimo data) |
| | Nr. 2 | ket | 50 | Viršus 2,10 | 104,57 | |
| | Nr. 3 | ket | 50 | Viršus 2,10 | 104,57 | |
| | Nr. 4 | PE | 32 | Viršus 2,10 | 104,57 | |
