КАНАЛИЗАЦИЯ

Колодец № 74-116

Город Вильнюс

Улица Малочем

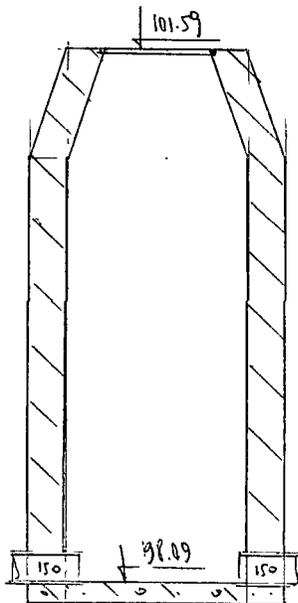
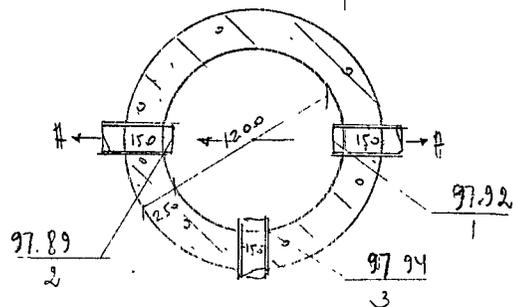
Чертеж колодца
М 1:50
по А-А.

Состояние колодца и матер.

Крышка чугунная м/с

Стены кирпич бет.

Дно кирпич бет.

Скобы - 5

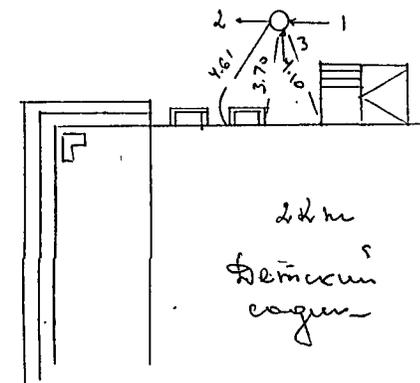
П Р И В Я З К А

ул. Малочем
