## КАНАЛИЗАЦИЯ

Колодец № 291

Город Вильнюс

Улица Мичковизгис

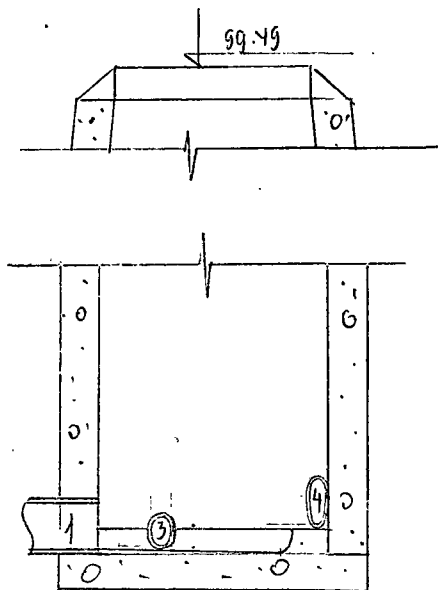
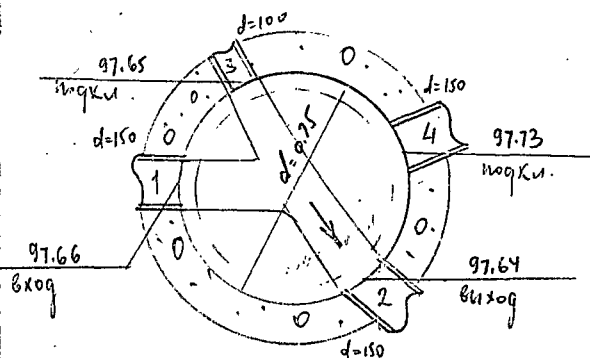
Чертеж колодца  
М 1:25

## О т м е т к и

| Крышка | Лотка | | Тру б | |
| | у входа | у выхода | подкл. № 3 | подкл. № 4 |
| 99.49 | 97.66 | 97.64 | 97.65 | 97.73 |

## Состояние колодца и матер.

Крышка чугунная

Стены кирпич. бет.

Дно кирпич. бет.

Скобы Нет

## Т Р У Б

| Вход | | Выход | | Подкл. № 3 | | Подкл. № 4 | |
| диам. | матер. | диам. | матер. | диам. | матер. | диам. | матер. |
| 150 | кер | 150 | кер | 100 | кер | 150 | кер |
