## КАНАЛИЗАЦИЯ

Колодец № 34

Город Вильнюс

Улица Викинго 19

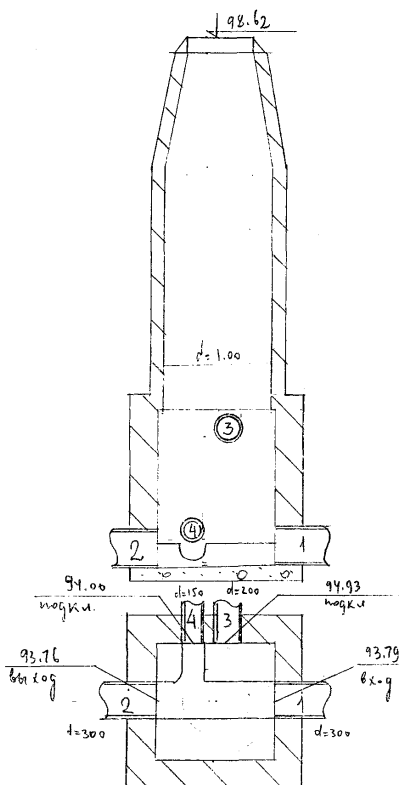
Чертеж колодца  
М 1:50

Крышка чугунная

Стены кирп. бет.

Дно кирп. бет.

Скобы 9

| В х о д | | В ы х о д | | Подкл. № 3 | | Подкл. № 4 | |
| диам. | матер. | диам. | матер. | диам. | матер. | диам. | матер. |
| 300 | кер | 300 | кер | 200 | кер | 150 | кер |
