## КАНАЛИЗАЦИЯ

Колодец № 123

Город Вильнюс

Улица Крашевского

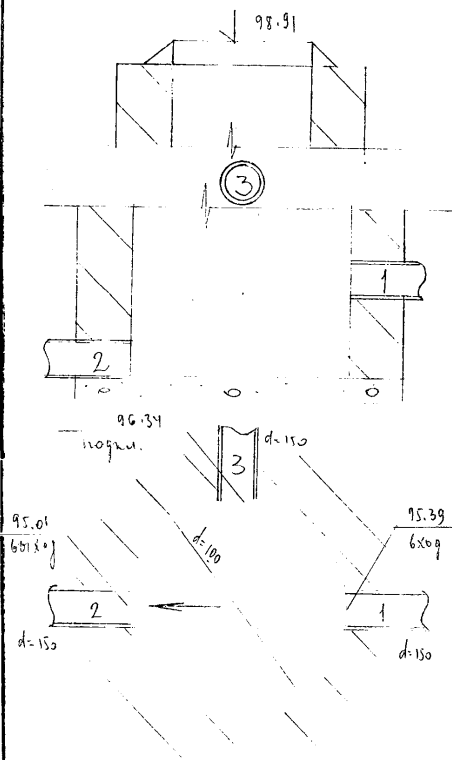
Чертеж колодца  
М 1:25

## О т м е т к и

| Крышка | Лотка | | Труба | |
| | у входа | у выхода | подкл. № | подкл. № |
| 98.91 | 95.39 | 95.01 | 96.34 | |

## Состояние колодца и матер.

Крышка чугунная

Стены кирпич. бет.

Дно кирпич. бет.

Скобы 6

## Т Р У Б

| В х о д | | В ы х о д | | Подкл. № | | Подкл. № | |
| диам. | матер. | диам. | матер. | диам. | матер. | диам. | матер. |
| 150 | кер | 150 | кер | 150 | кер | | |

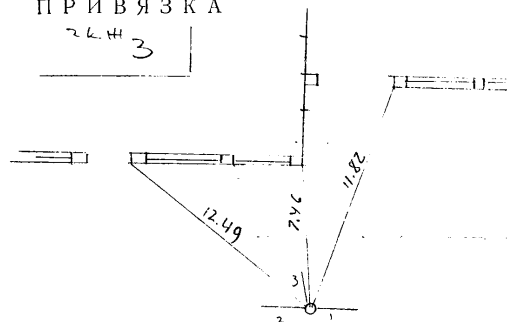
## П Р И В Я З К А

ул. Крашевского
