| <b>КАНАЛИЗАЦИЯ</b> | Колодец № <u>9-135</u> | Город <u>Вильнюс</u> | Улица <u>пл. Ленина</u> | Дело № _____ | 19 <u>60</u> г. | | | | | | | | | | |
|---|---|---|---|---|---|---|---|---|---|---|---|---|---|---|---|
| <p>Чертеж колодца<br/>М 1:25<br/>По А-А<br/>95.38</p>

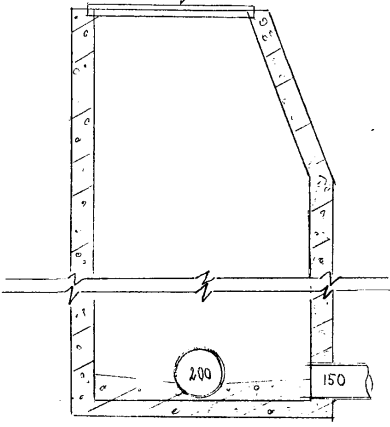
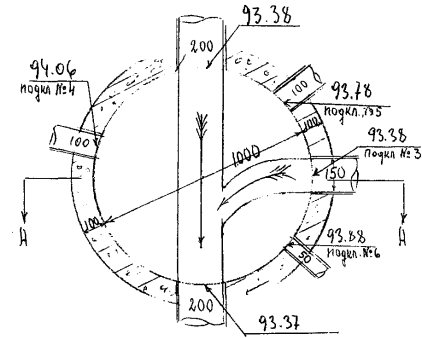
<p>94.06<br/>подкл. № 4</p>

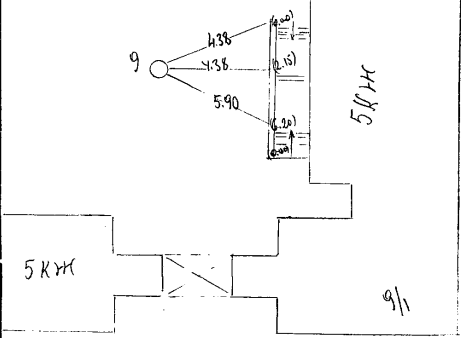
| | О т м е т к и | | <p>П Р И В Я З К А</p>

<p>5кж</p> <p>пл. Ленина</p> |                 |                 |                                      |                |            |                  |         |          |            |            |       |
| | |
