## КАНАЛИЗАЦИЯ

Колодец № 186

Город Вильнюс

Улица Антоновича 68

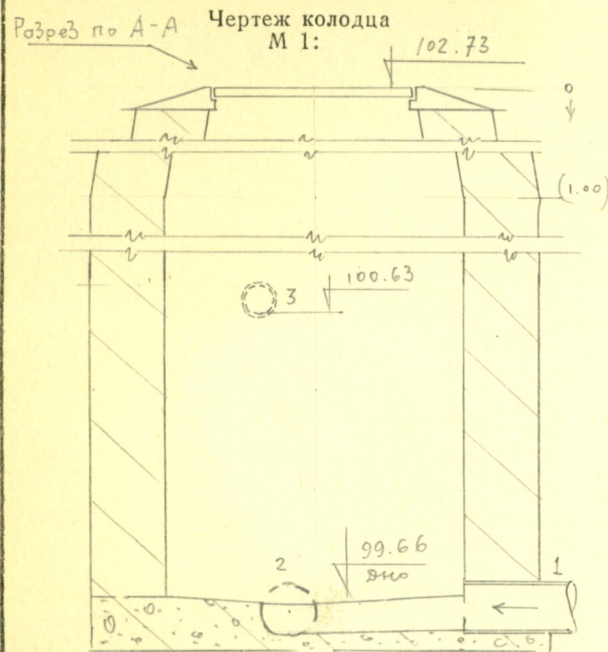
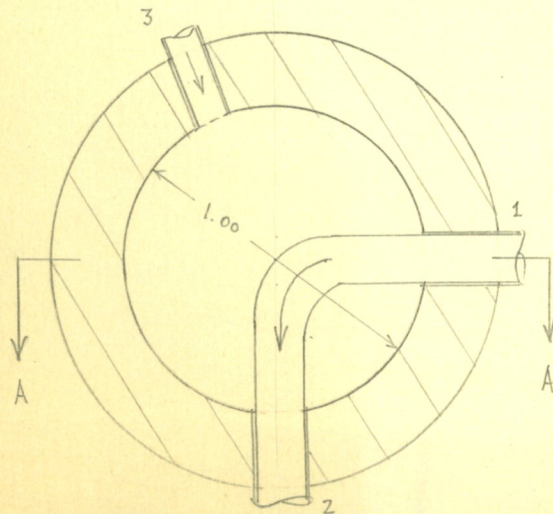
## О т м е т к и

| Крышка | Лотка | | Тру б | |
| | у входа 1 | у выхода 2 | подкл. № 3 | подкл. № |
| 102.73 | 99.57 | 99.56 | 100.63 | |

Крышка чугунная

Стены кирп. бет.

Дно кирп. бет.

Скобы стальные 5 шт

| Вход 1 | | Выход 2 | | Подкл. № 3 | | Подкл. № | |
| диам. | матер. | диам. | матер. | диам. | матер. | диам. | матер. |
| 150 | кер. | 150 | кер. | 100 | чугун | — | — |
