Vandentiekis

kameros

Nr. (14) 44 KORTELĖ

Vilnius

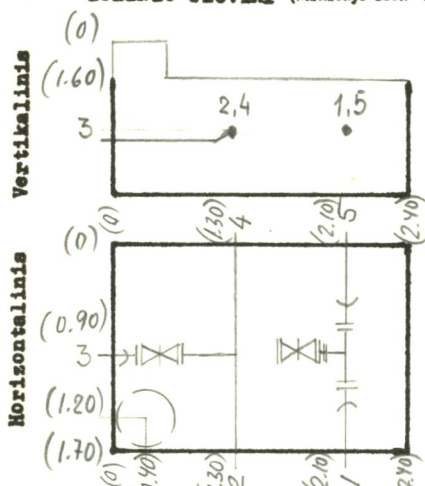
ŠULINIO PIŪVIAI (Matmenys duoti m)

| Pavadinimas | | Medžiaga | Diametras | Atstumas nuo dangčio | Altitudės | Lipynės ...met. kopėtelės<br>(Medžiaga, kiekis) |
|---|---|---|---|---|---|---|
| Dengtis | | ket. | 650 | | 109.98 | Ar yra vandens? ..... |
| Žemė | | | | 0.00 | 109.98 | Ar yra dujų? ..... |
| Sienos | | bet. | | | | Pastabos ..... |
| Dūgnas | | bet. | 1.70 x 2.40 | 3.45 | 106.53 | ..... |
| Vamzdžiai | Nr. 1 | ket | 150 | Viršus 3.12 | 106.86 | Inžinerinių tyrinėjimų<br>INSTITUTAS<br>Objekto Nr. 41-31-3406.<br>Sudarė <i>[Signature]</i><br>(parašas)(pavardė)<br>Patikrino <i>[Signature]</i><br>(parašas)(pavardė)<br>1997 m. .... 25. .... mėn. 22. d.<br>(Irenginio tyrinėjimo data) |
| | Nr. 2 | ket | 150 | Viršus 2.95 | 107.03 | |
| | Nr. 3 | ket | 100 | Viršus 3.11 | 106.87 | |
| | Nr. 4 | ket | 150 | Viršus 2.95 | 107.03 | |
| | Nr. 5 | ket | 150 | Viršus 3.12 | 106.86 | |
