## КАНАЛИЗАЦИЯ

Колодец № 2 - 193

Город Вильнюс

Улица Дзержинского

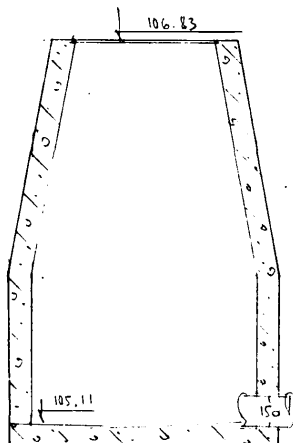
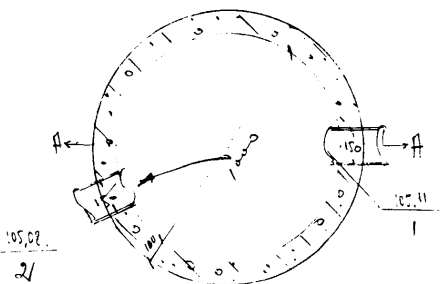
Чертеж колодца  
М 1: 25  
по А. А.

Крышка чугунная

Стены кирп. бет.

Дно кирп. бет.

| Вход | | Выход | | Подкл. № | | Подкл. № | |
|---|---|---|---|---|---|---|---|
| 150 | кер. | 150 | кер. | | | | |
