## КАНАЛИЗАЦИЯ

Колодец № 19 / 143

Город Вильнюс

Улица Эдмундовича

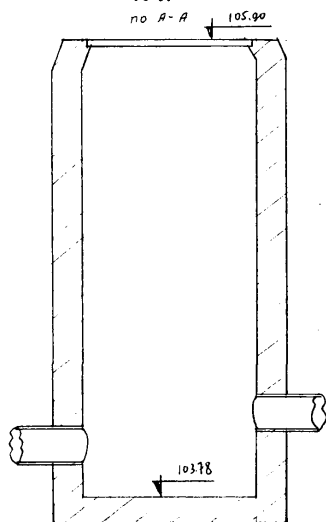
Чертеж колодца  
М 1: 25

по А-А

| Крышка чугунная |
| Стены кирп. бет. |
| Дно кирп. бет. |
| Скобы нет |
| Наличие воды - зашит водоп. |
